BARACKE 5

LERN - U. ERINNERUNGSPORT
NS - DOKUMENTATIONSZENTRUM
ERHALTUNGSMASSNAHMEN

GEBÄUDEZUSTAND

ERHALTUNGSMASSNAHMEN

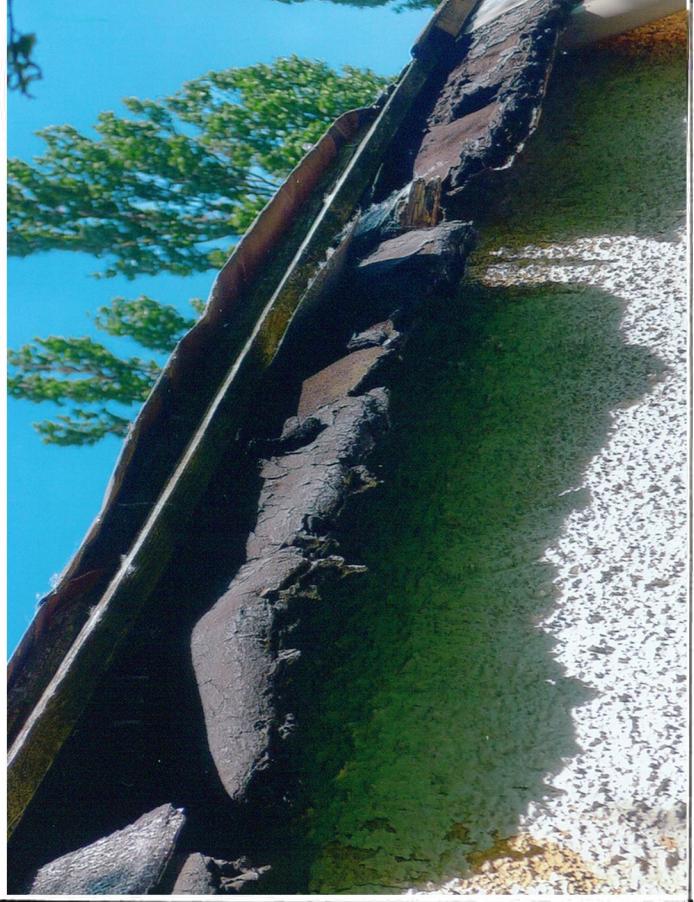
1 Völlige Zerstörung und Verlagerung der Papp-eindeckung am Trauf-punkt.
Fehlen der Dach entwässerung

1 Komplette Erneuerung der bituminösen Eindeckung in der Fläche und an den Rändern

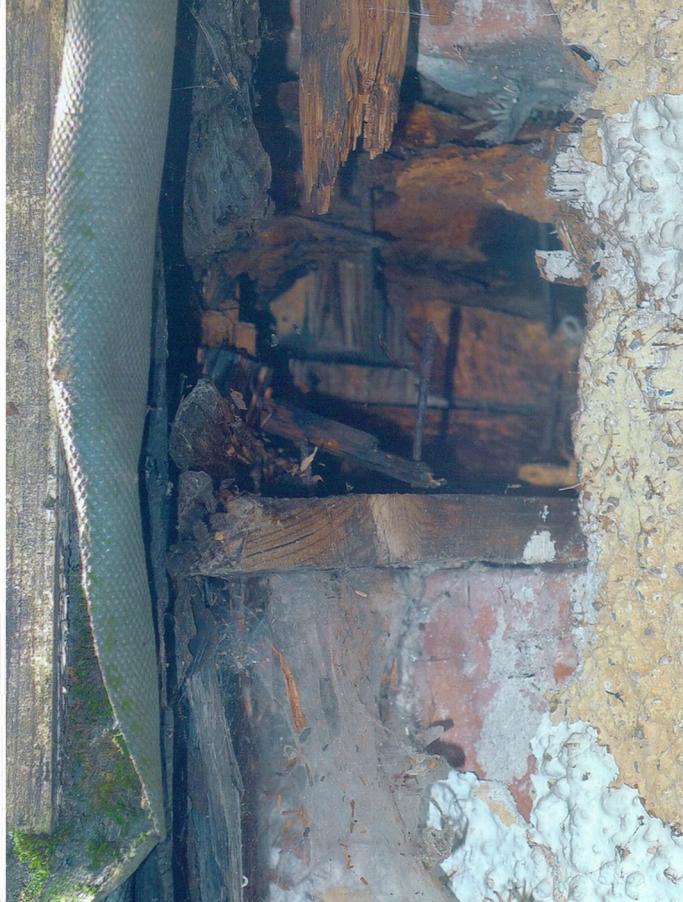
2 Durch eindringende Feuchtigkeit verrottete Binderfusspunkte und verfaulte Schalung

2 Erneuerung der Schalung und Dachentwässerung
Anarbeitung der neuen Nagelbinderköpfe

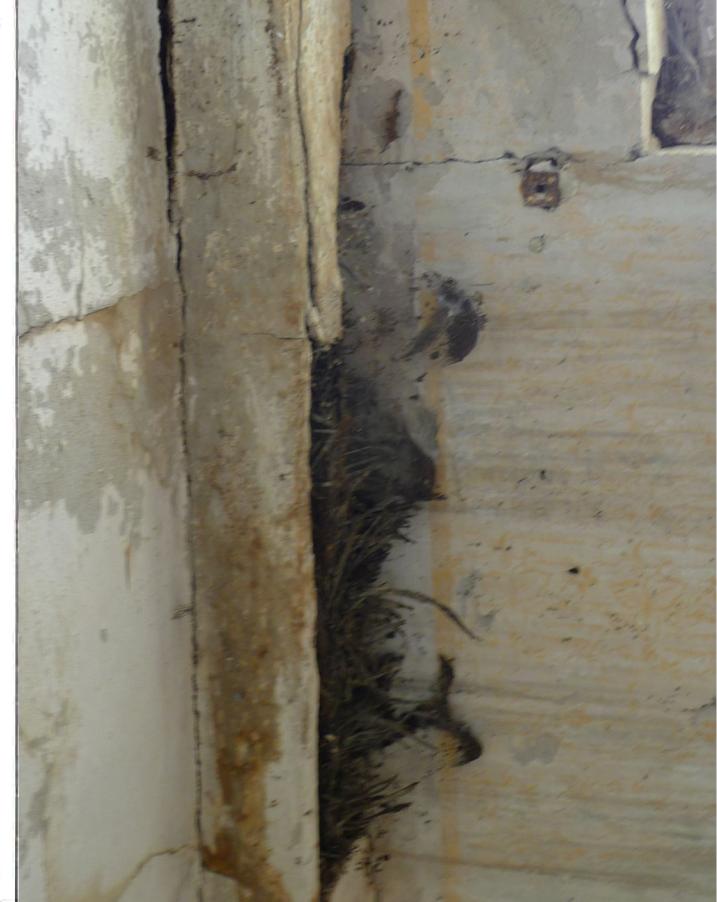
3 Durch eingedrungene Feuchtigkeit zerstörte Pfette und verrottete, herunterfallende Heraklithverkleidung

3 Komplettabbau der Heraklithverkleidung
Austausch der 3-teiligen Pfette durch einen BSH-Träger

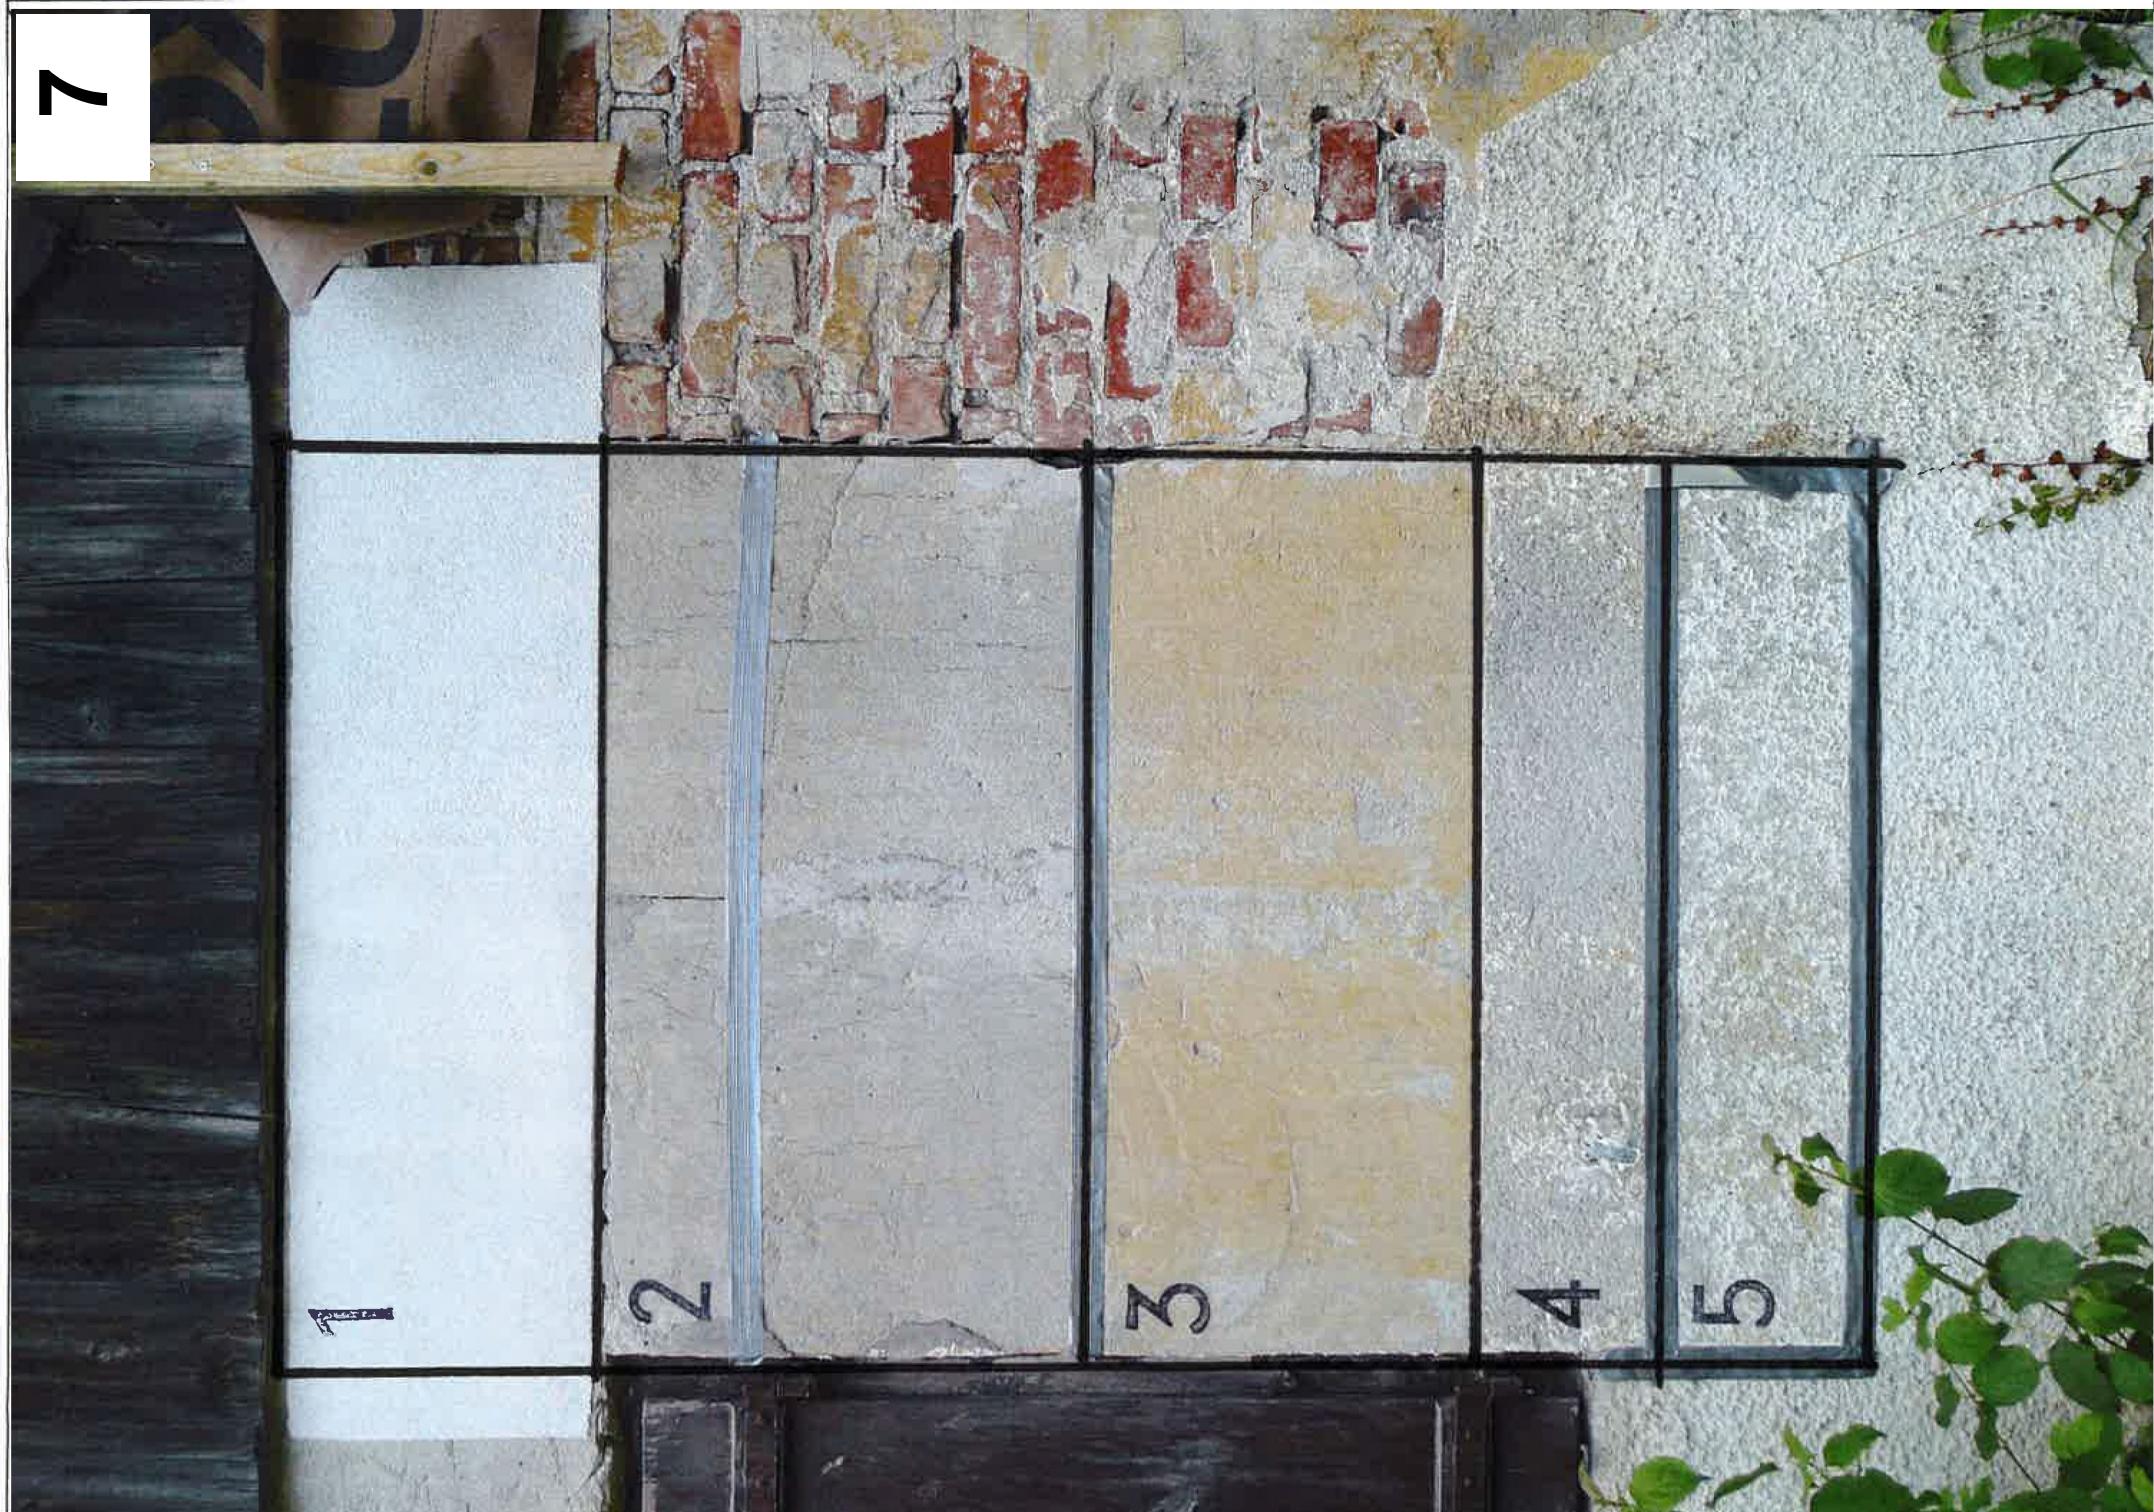
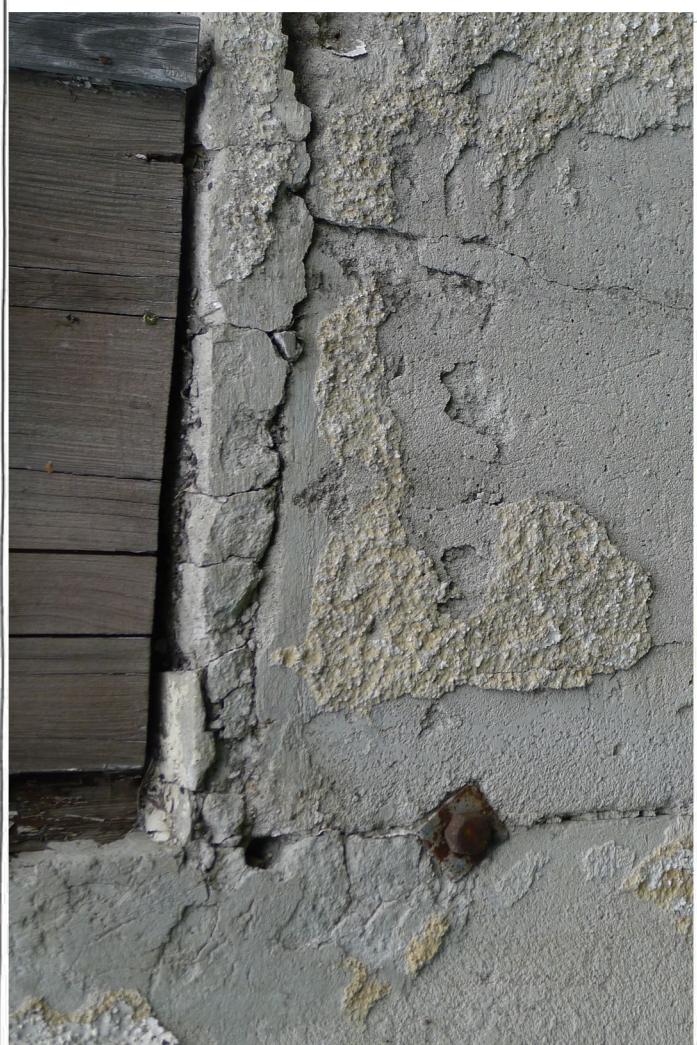
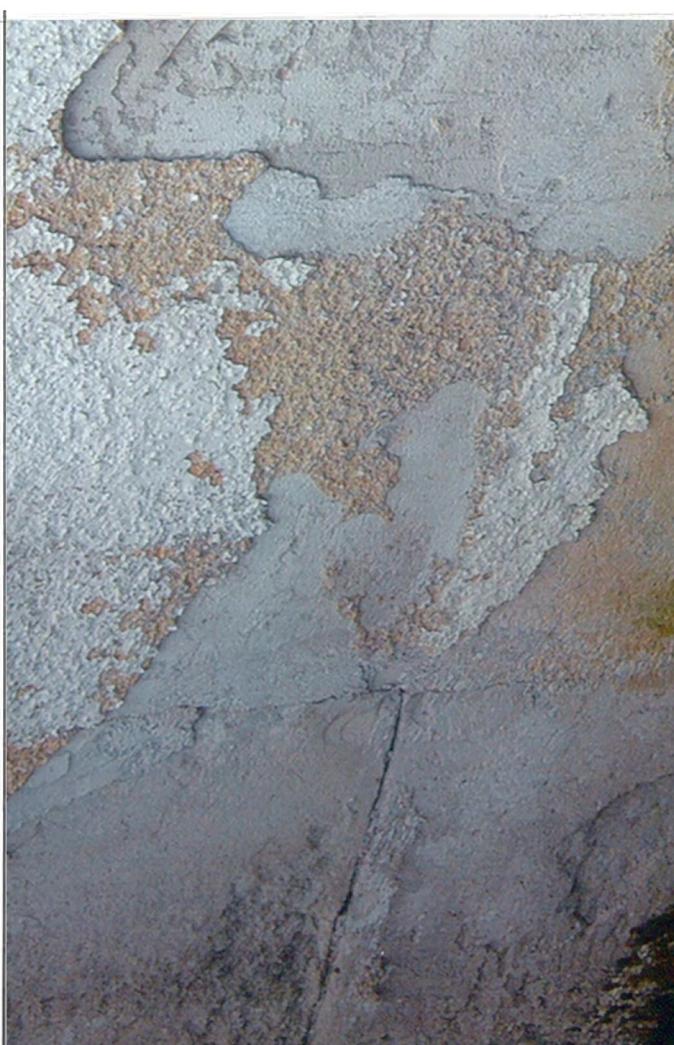
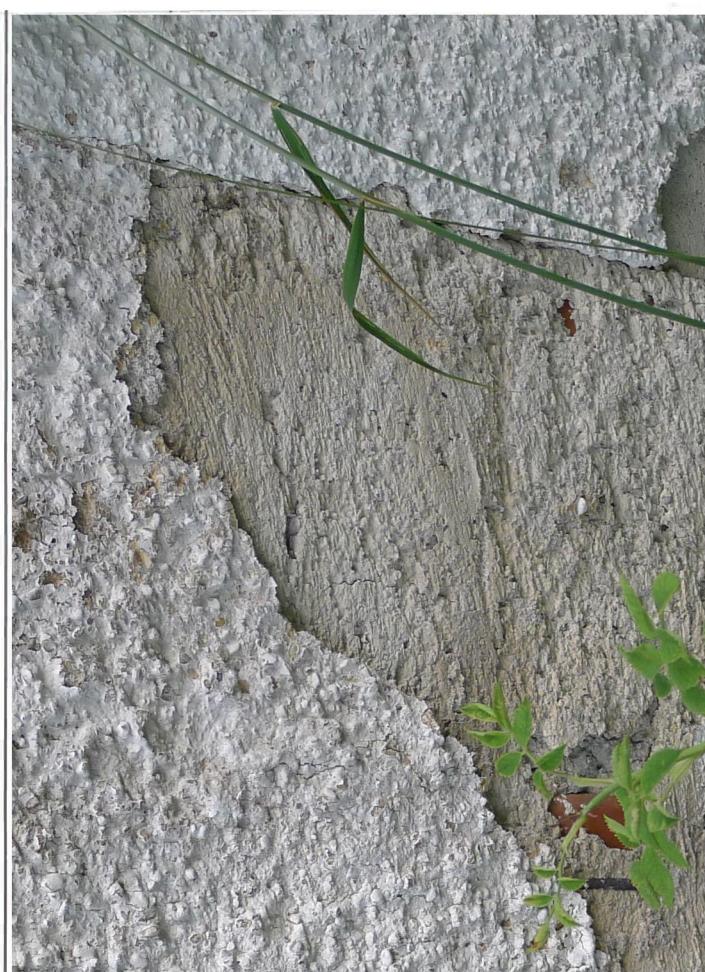
1
Fertige Putzober-
fläche leicht gekörnt
1,5-2,0mm entspricht
Originalputz

2
Mit Edelputz leicht
MF bis zur Bestands-
oberfläche des
Porenbetons bei-
geputzt

3
Die frostgeschädigte
Oberfläche des
Porenbetons abge-
nommen

4
Neuzeitlicher Ober-
putz zu 70% entfernt

5
Neuzeitlicher Ober-
putz zu 35% entfernt

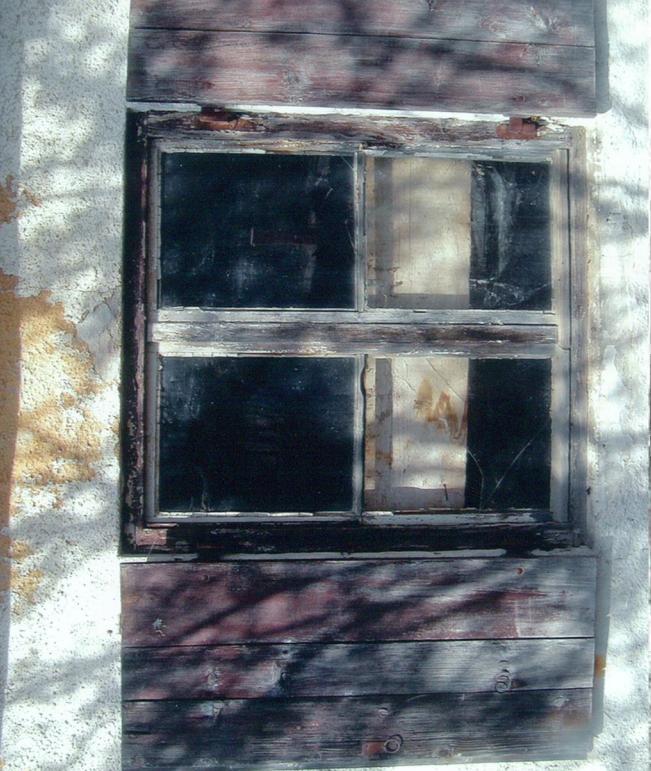
Fast vollständig fehlende Verglasung damit einhergehende Verformung der Flügel. Beschläge nicht mehr funktionsfähig und verrostet.

Je nach Erhaltungszustand Reparatur, Ergänzung bzw. Ersatz der Konstruktion.

Anstrich aussen deckend nach Befund, innen lasierend.

Verglasung im Kittbett.

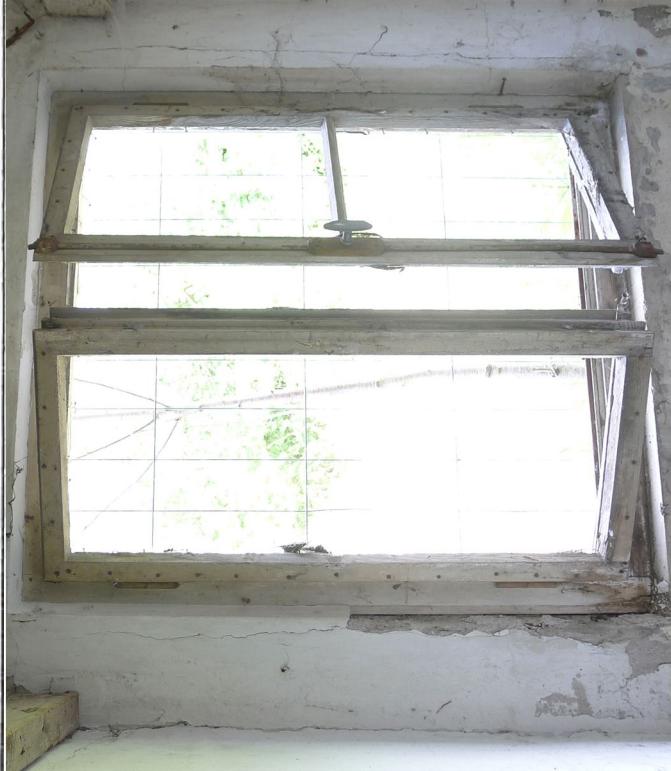
Fehlende Sprossen oder Flügelteile. Undichtigkeiten zwischen Stockrahmen und Porenbetonelementen

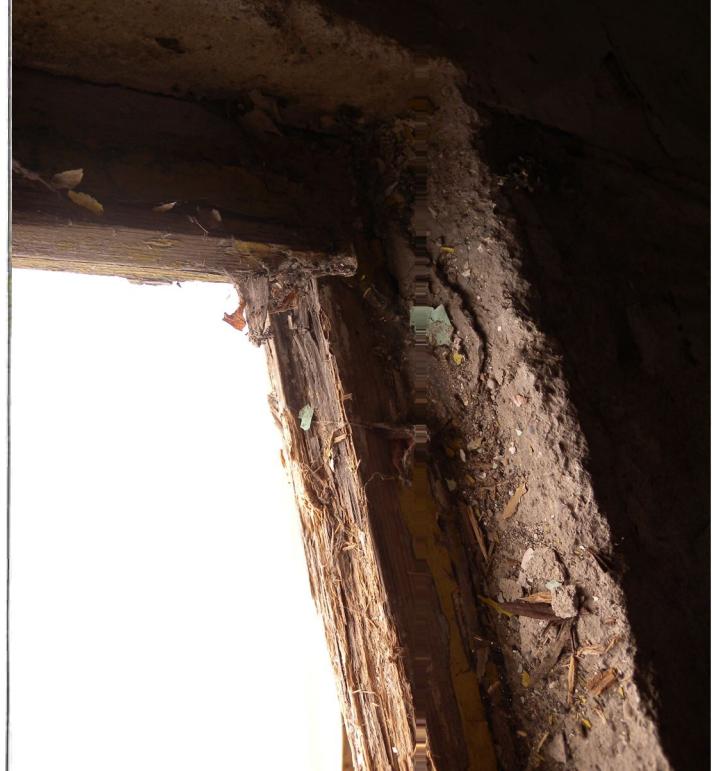
Z.T. komplette Verrottung der Stock - oder Flügelteile

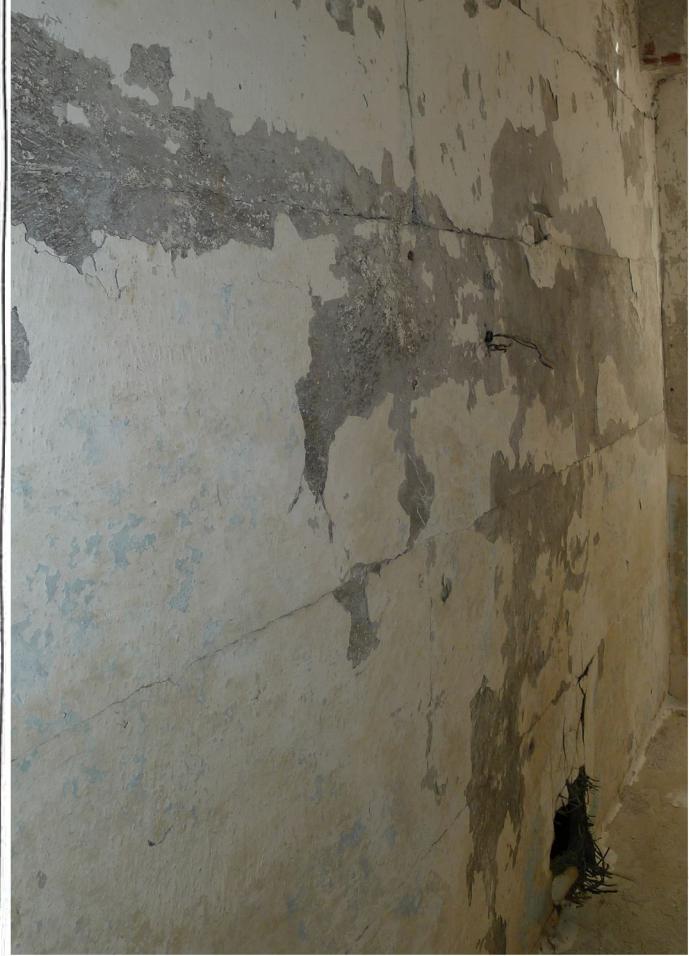
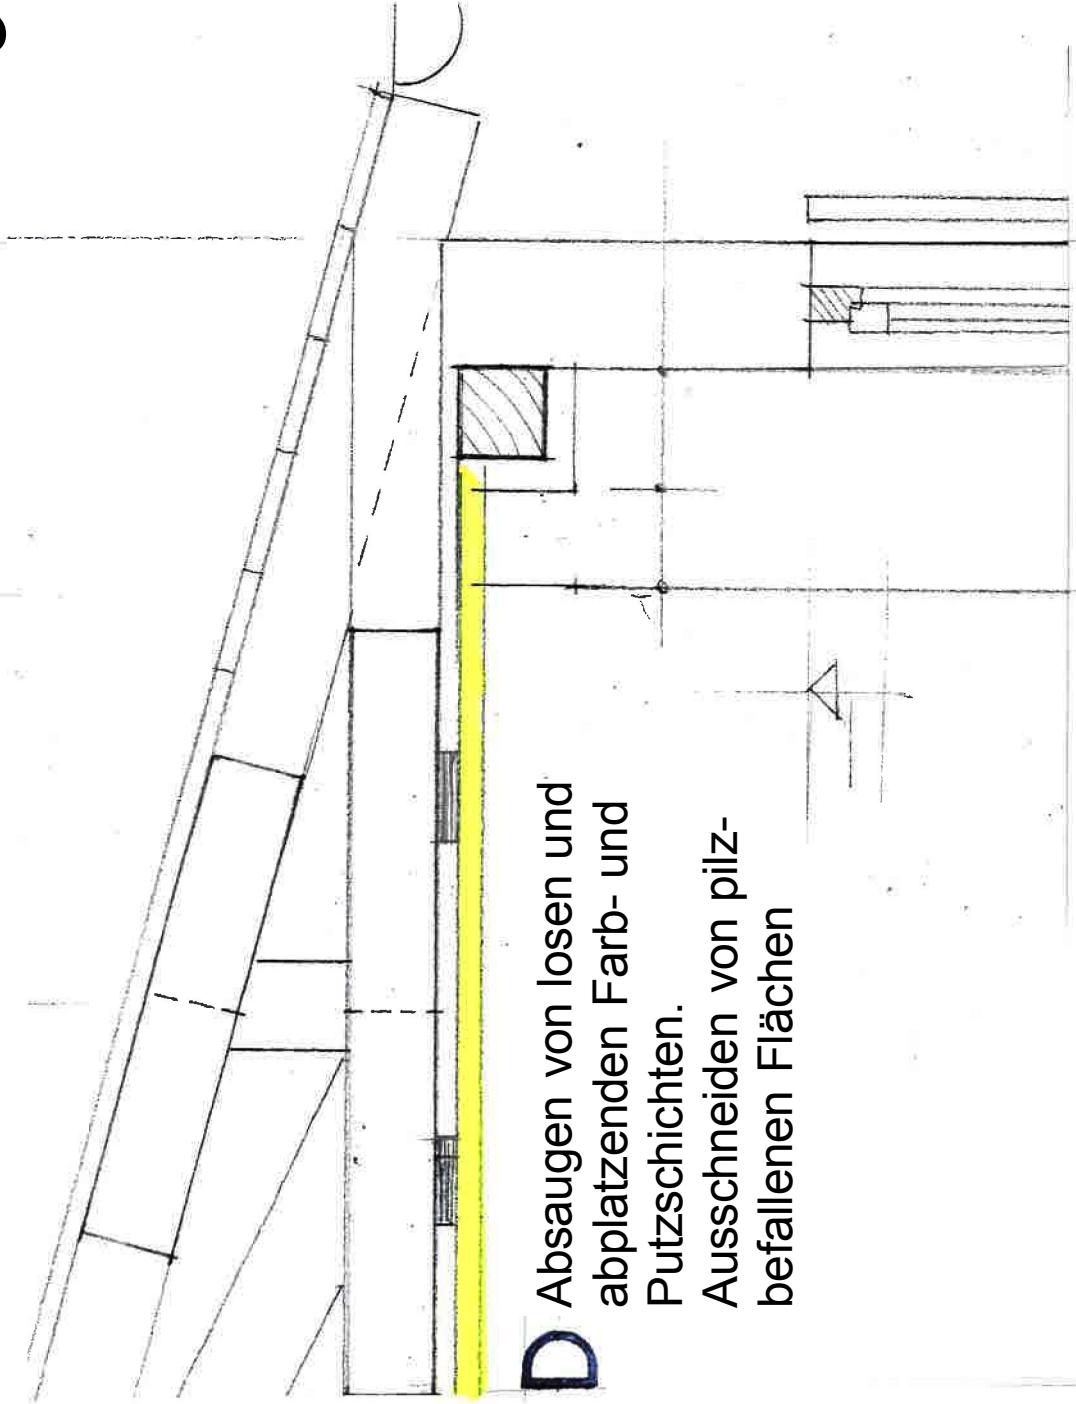
Abplatzende Putz- und Farbschichten.
Aufgequollene, verformte Heraklithplatten inkl. Lattenrost

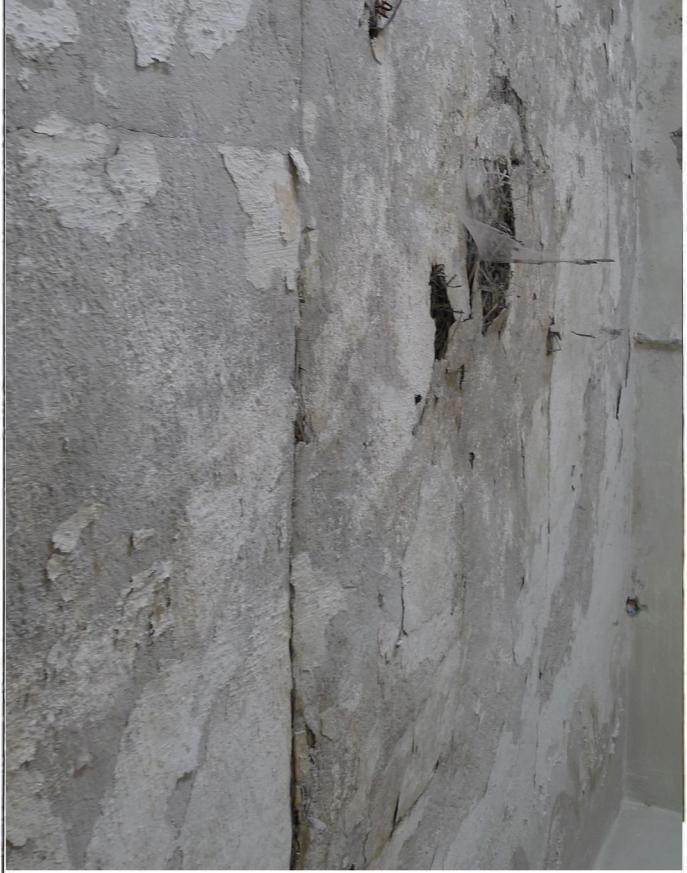
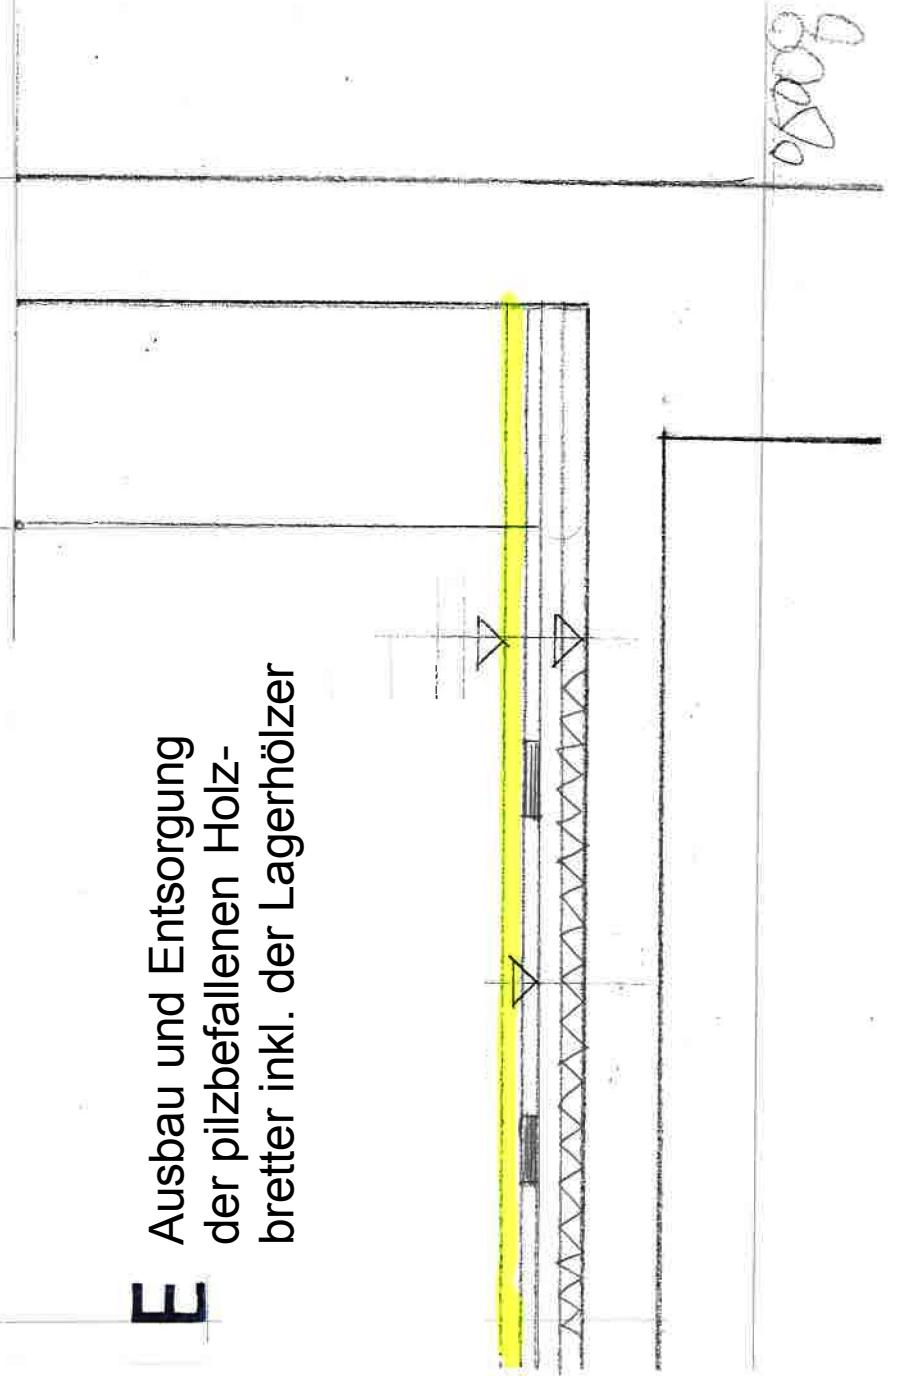
Durch Feuchtigkeit- und Pilzbefall beschädigte Deckenbereiche.
Putzrisse an den Plattenstößen

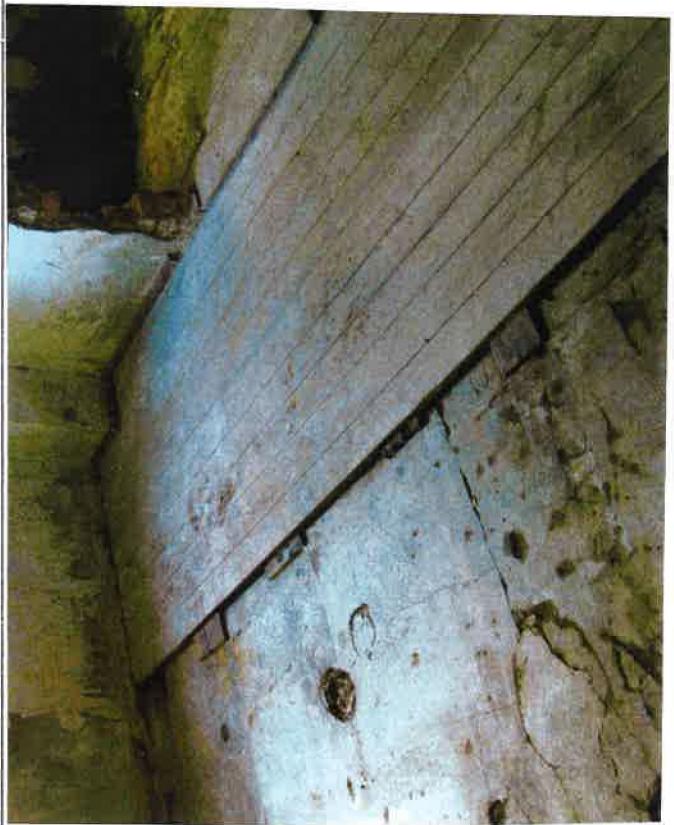
Holzböden auf Lagerhölzern grösstenteils fäulnisgeschädigt und durch Pilzbefall zerstört
