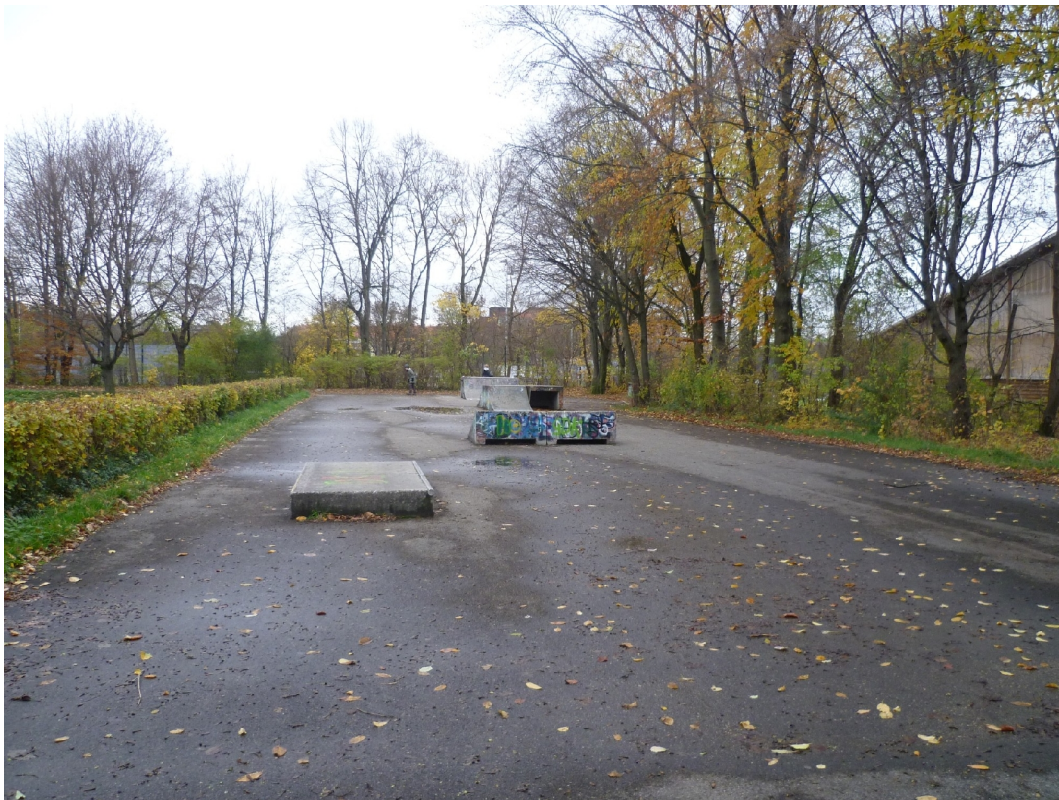
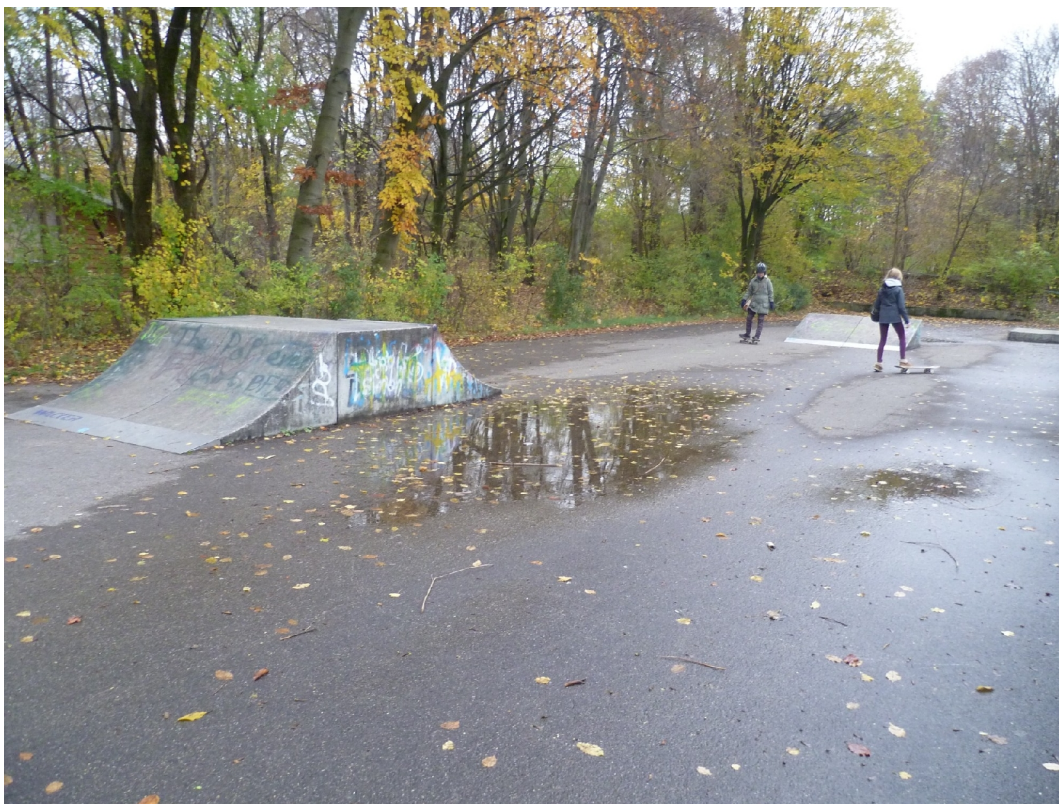
1. Neuhofener Berg (sog. Wackerplatz), Sendling

Der Belag ist uneben und die einzelnen Elemente sind abgenutzt. Die Entwässerung funktioniert nicht. Zudem ist die Konfiguration der Anlage veraltet.

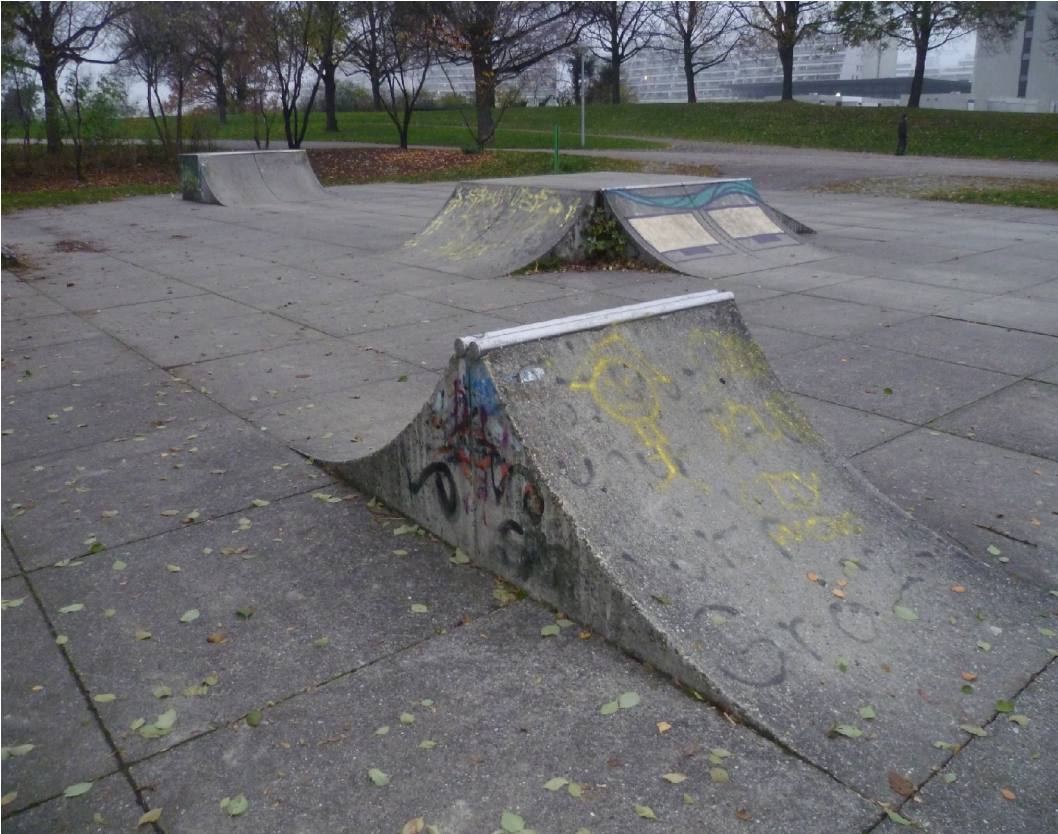
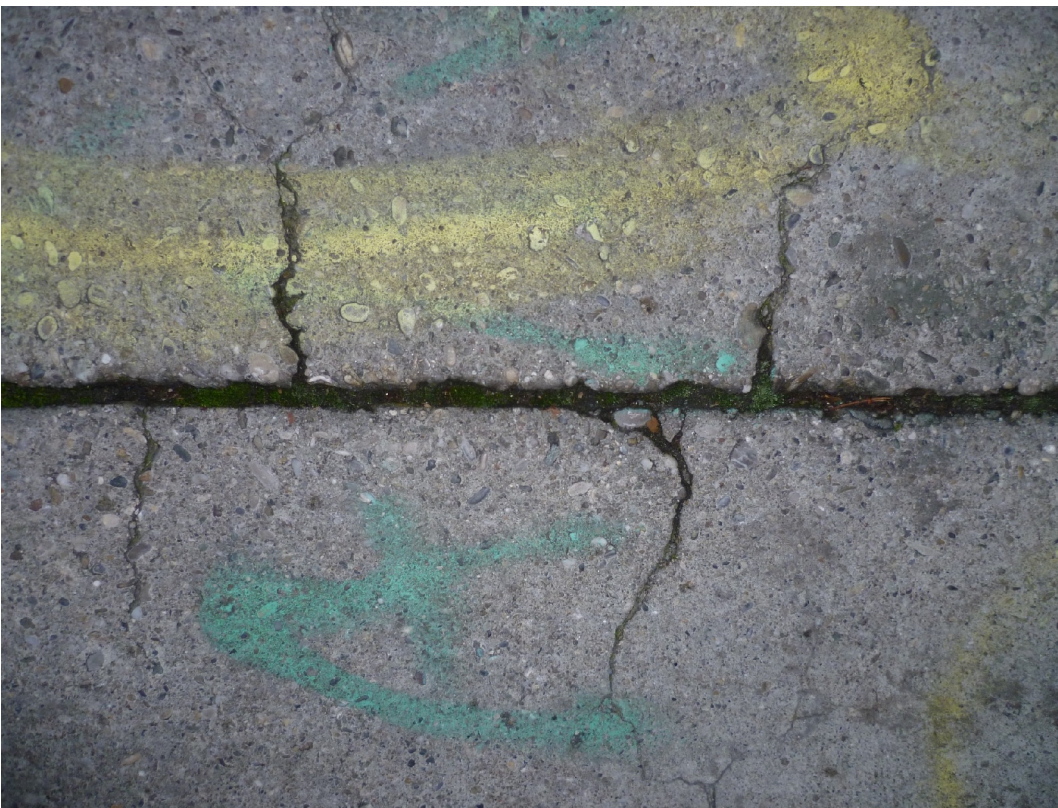
2. Brundageplatz (Olympiazentrum), Milbertshofen

Der Plattenbelag ist uneben und rissig. Die Elemente sowie deren Kanten sind rau und stark abgenutzt.

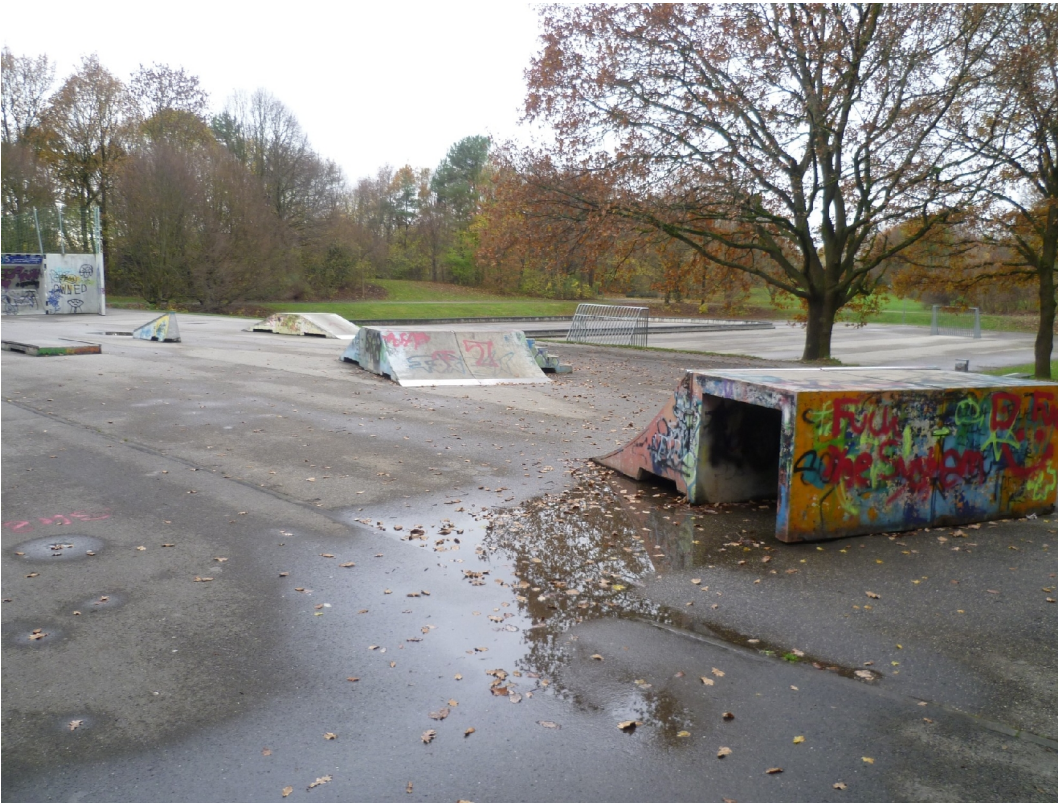
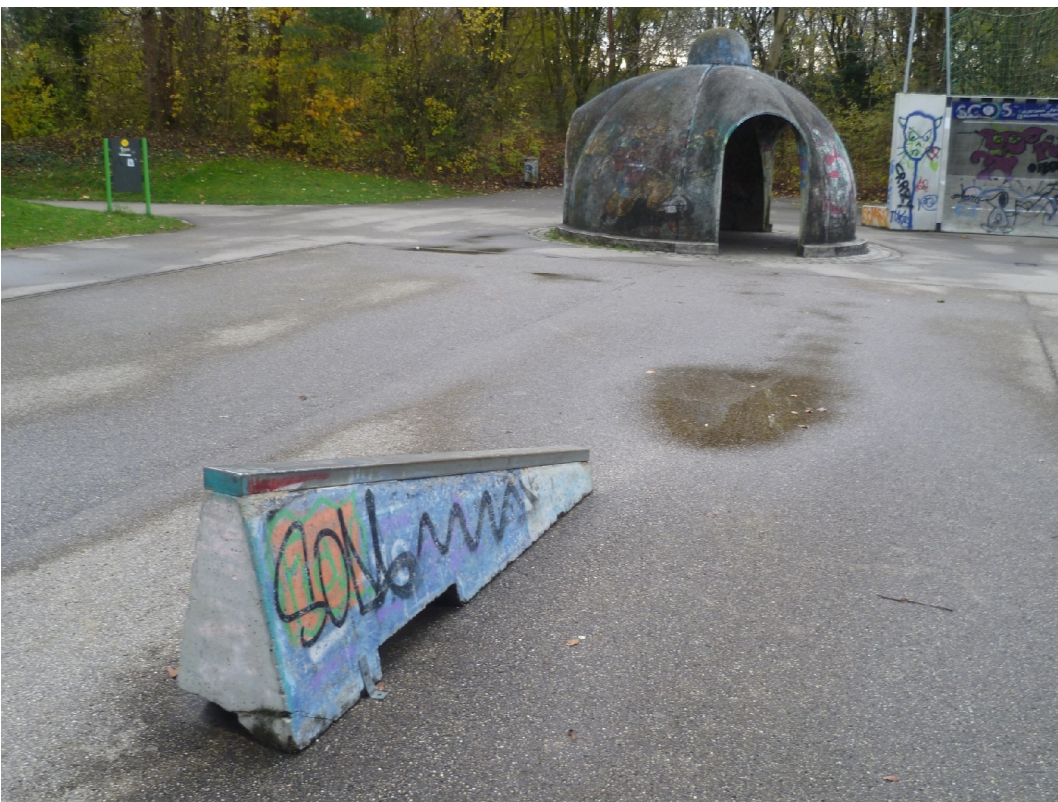
3. Ostpark, Ramersdorf-Perlach

Der Belag ist uneben und die Entwässerung funktioniert nicht. Die Kanten der Elemente sind abgenutzt und die Konfiguration der Anlage sowie der vorhandene Unterstand sind veraltet.

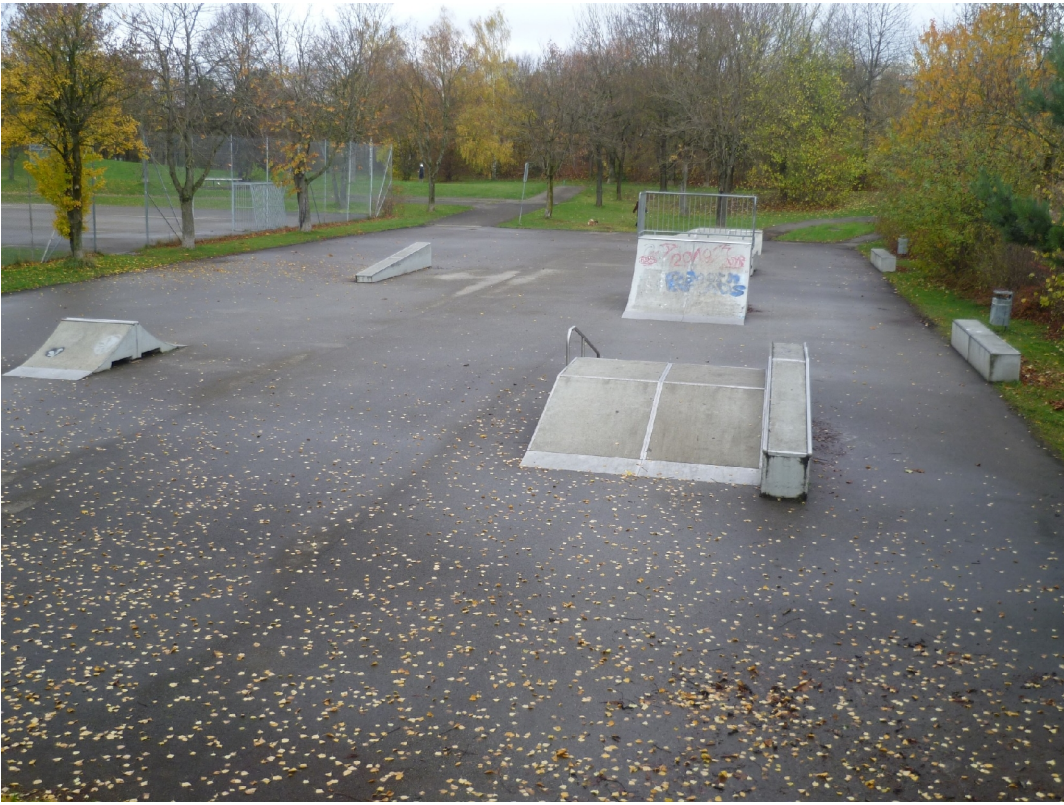
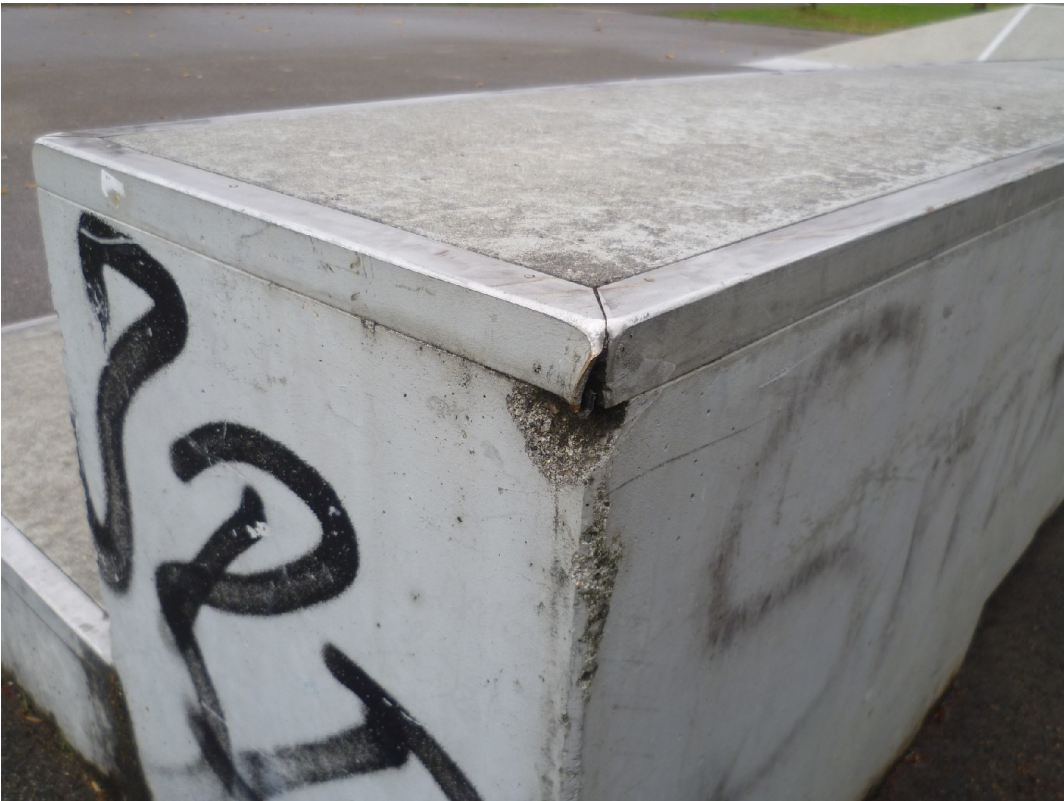
4. Annette-Kolb-Anger, Ramersdorf-Perlach

Der Belag ist rau, die Konfiguration der Anlage ist veraltet. Einzelne Elemente sind beschädigt.

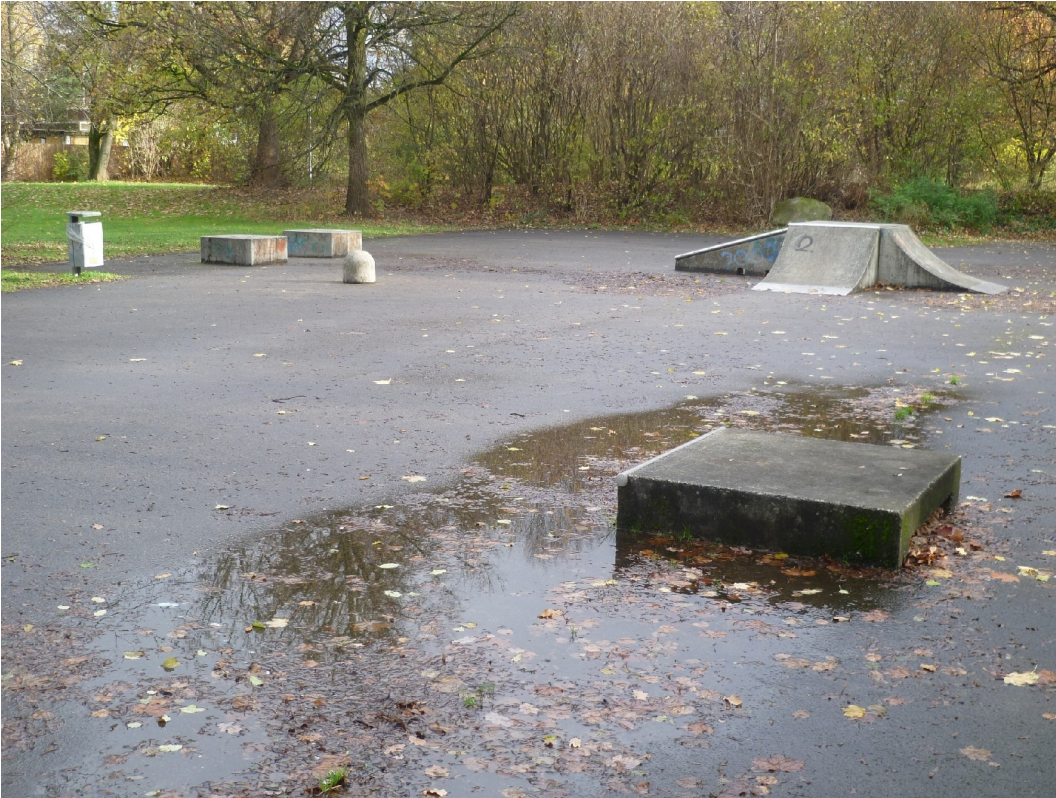
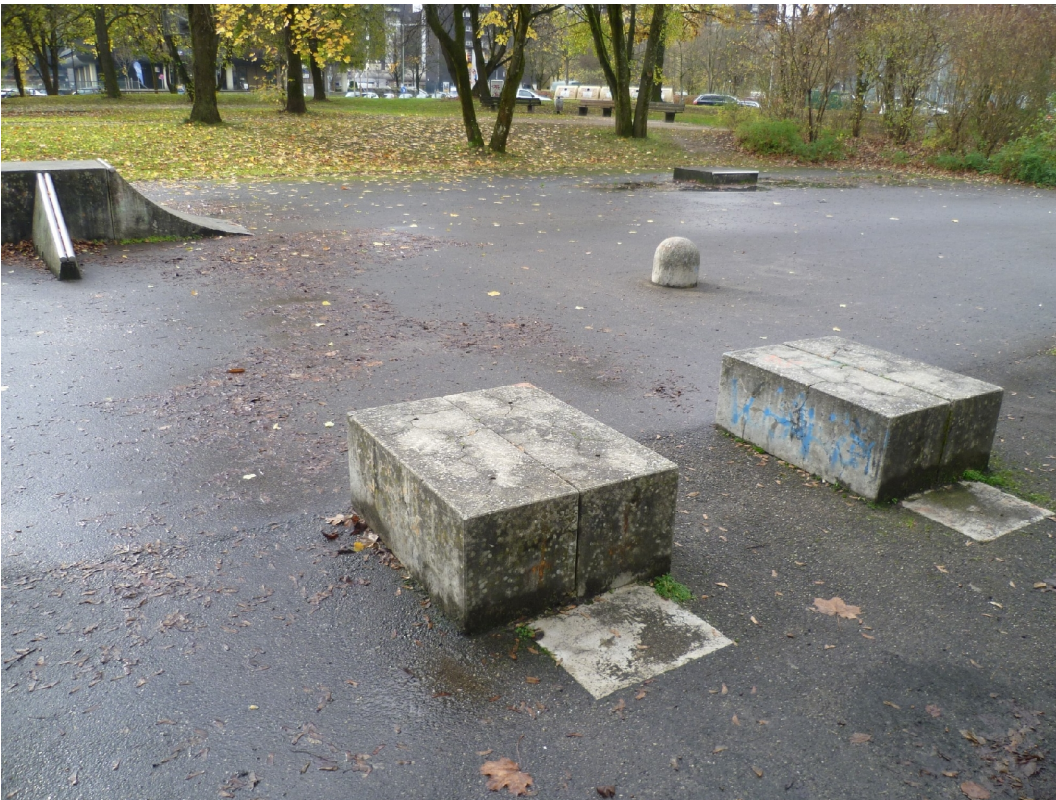
5. Karl-Marx-Ring (am Peschelanger), Ramersdorf-Perlach

Der Belag ist uneben und die Entwässerung funktioniert nicht. Die Kanten der Elemente sind abgenutzt. Die Konfiguration der Anlage entspricht nicht den aktuellen Anforderungen.

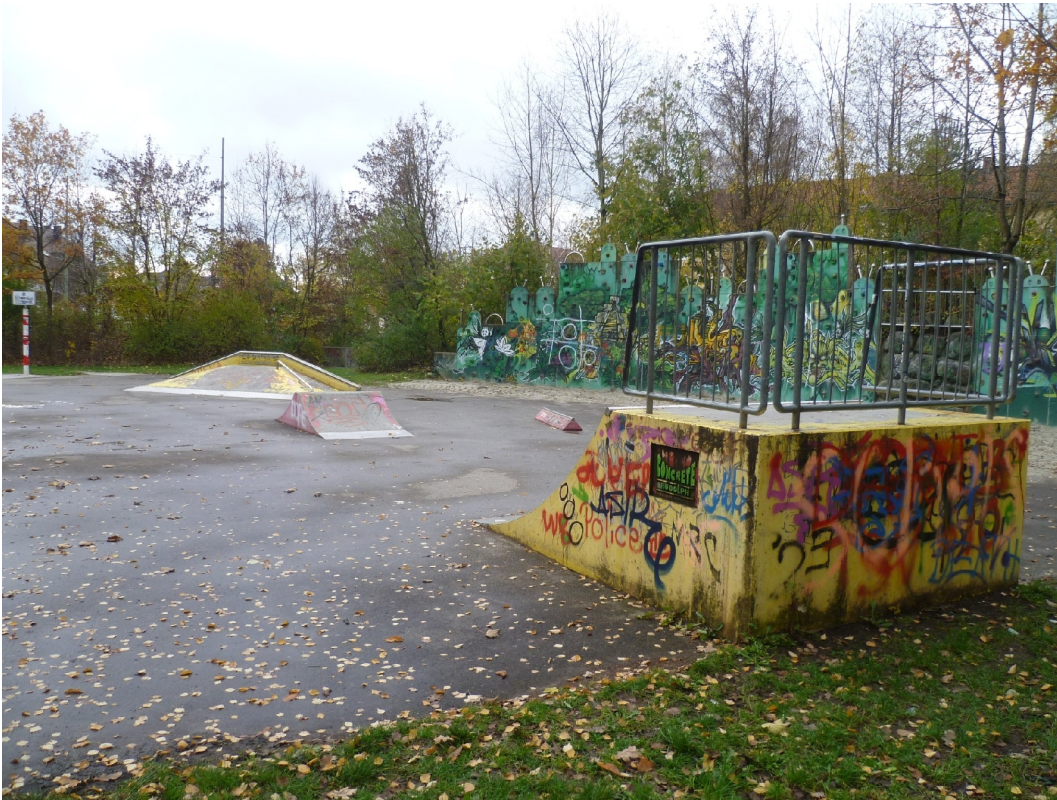
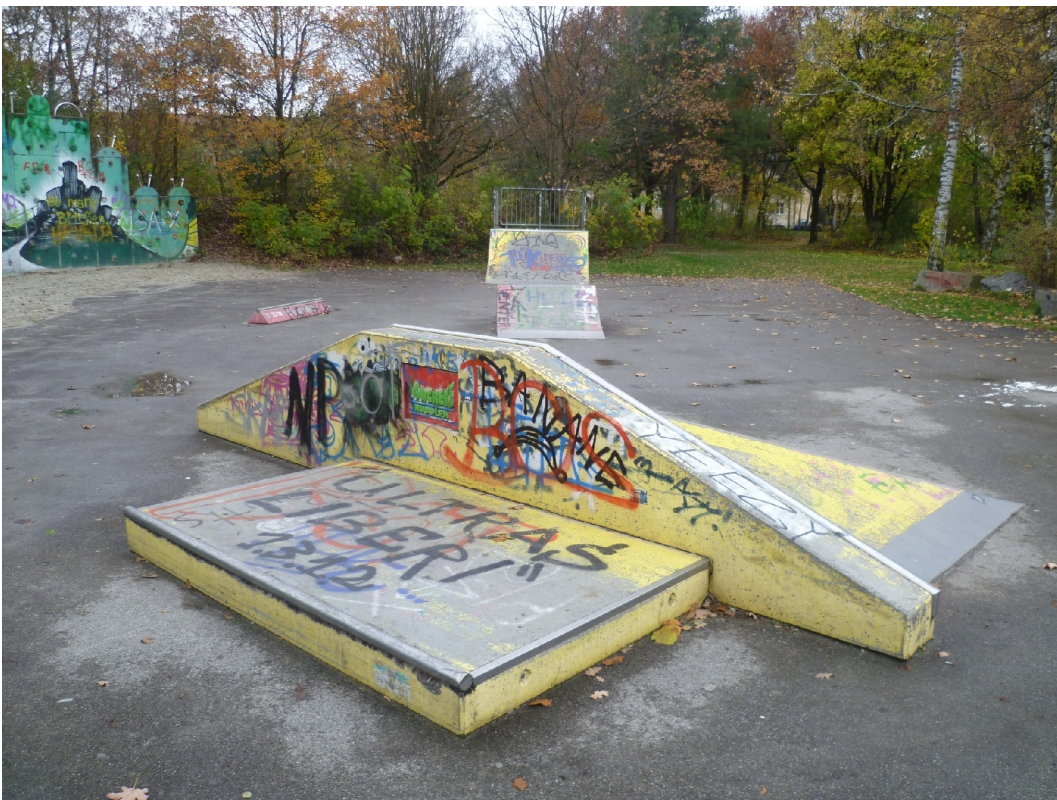
6. Wörnbrunner Platz (Mangfallplatz), Untergiesing-Harlaching

Der Belag ist uneben, einzelne Elemente sind schadhaft. Die Konfiguration der Anlage entspricht nicht den aktuellen Anforderungen.

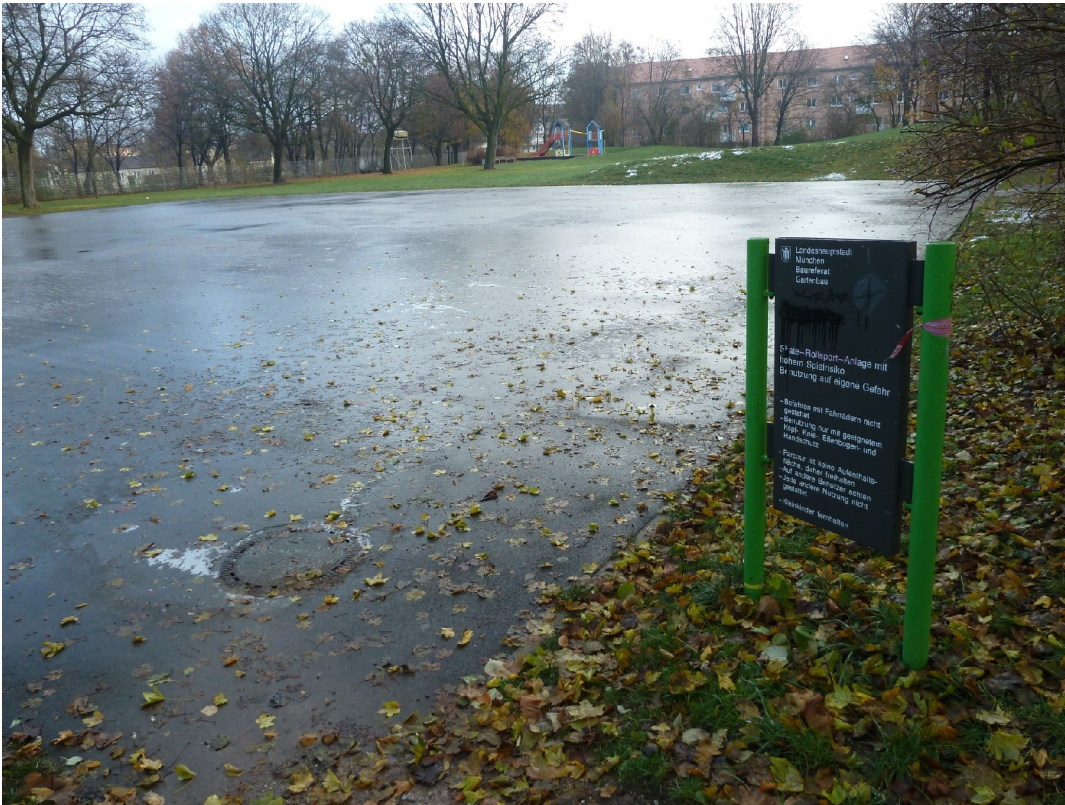
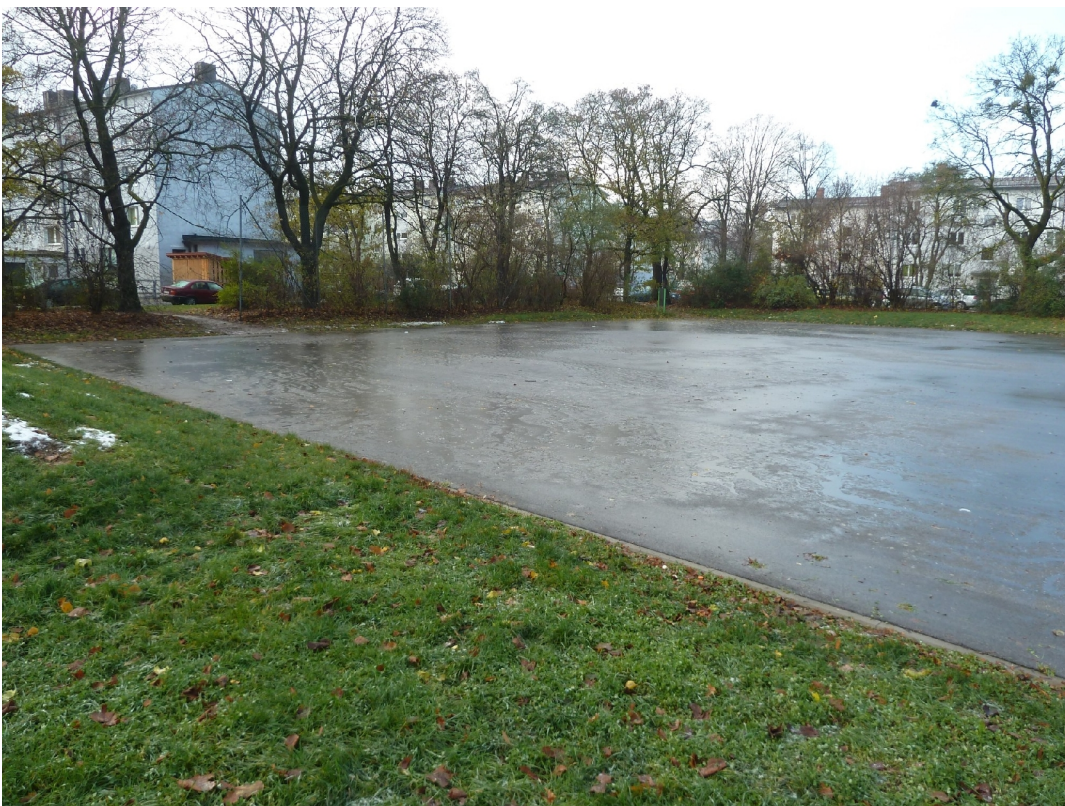
7. Menaristraße (Ludlstraße), Hadern

Die Elemente sind bereits abgebaut, da aufgrund des schlechten Zustandes der Anlage Verletzungsgefahr bestand.

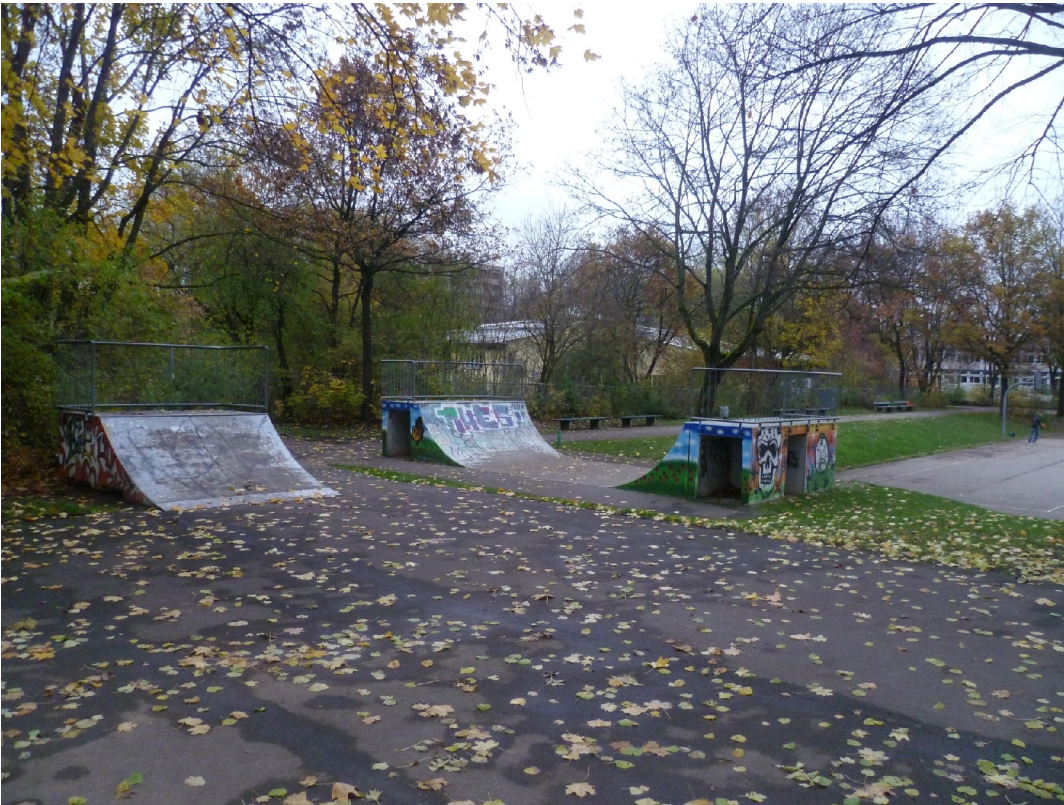
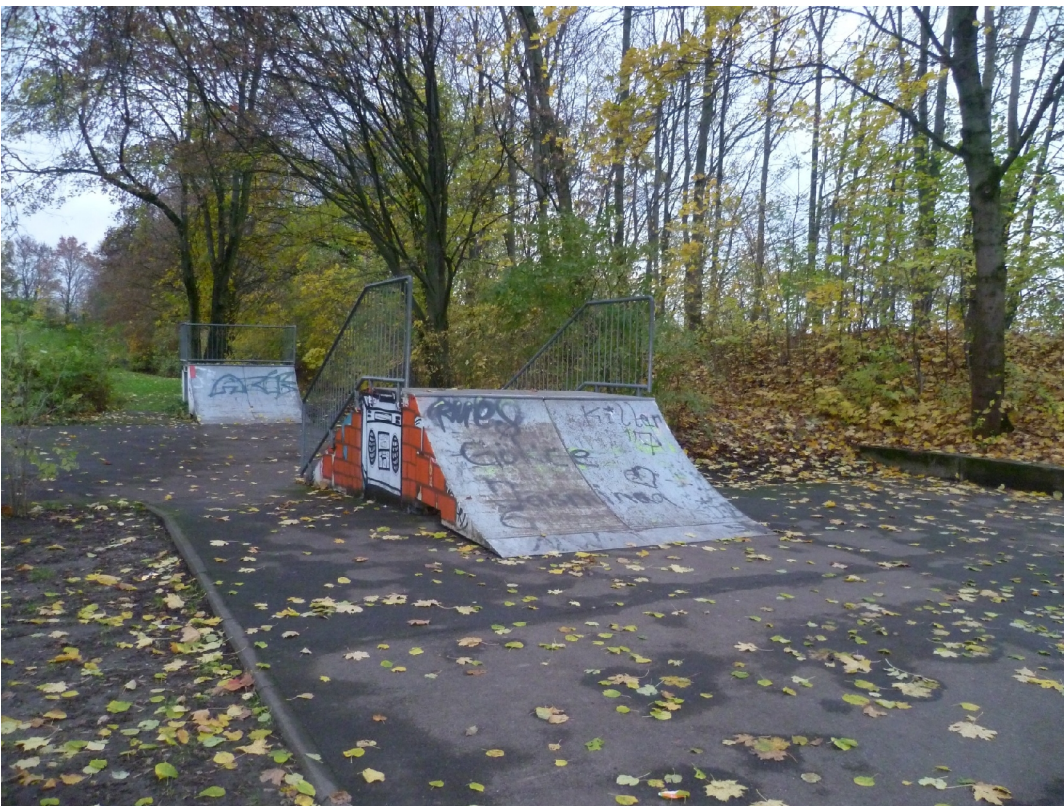
8. Wiesentfelser Park, Aubing

Der Belag ist uneben, einige Elemente sind schadhaft. Die Konfiguration der Anlage entspricht nicht den aktuellen Anforderungen.
