Antrag auf Instandsetzung der Gebäude in der Baubergerstr 4 bis 6 und Dachauer Str. 401 bis 403

Antrag auf Instandsetzung der Flachdächer, der Fassade und der Belichtung der Gebäude in der Baubergerstraße 4 bis 6 sowie Verbesserung des vorbeugenden Brandschutzes in der Baubergerstr. 4 bis 6 und Dachauer Str. 401 bis 403.

Dokumentation zu Baumängel, Defizite im Brandschutz und Planungsfehler in der Baubergerstraße 4, 4a, 6, 6a – Stand 05.07.2023

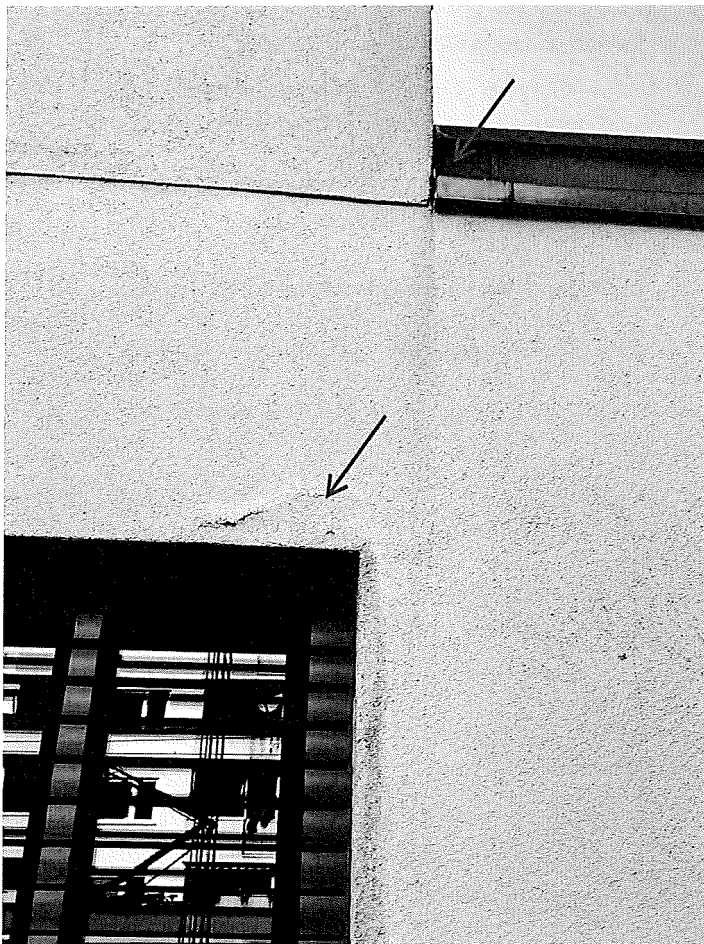
Feuchteschaden:

In der Fassade Nordostseite zeichnet sich über dem Fenster im EG ein Feuchteschaden ab. Der Putz über dem Wärmedämmverbundsystem blättert ab und der Dämmstoff ist durchfeuchtet.

Der Feuchteschaden zeigt sich direkt unterhalb des Flachdachanschlusses. Die Dichtigkeit des Flachdaches und deren Anschlüsse sollten überprüft werden.

Eine Erneuerung der Flachdachabdichtung in Kombination mit zusätzlichen Oberlichtern (siehe Anlage Seite 4) wird beantragt.

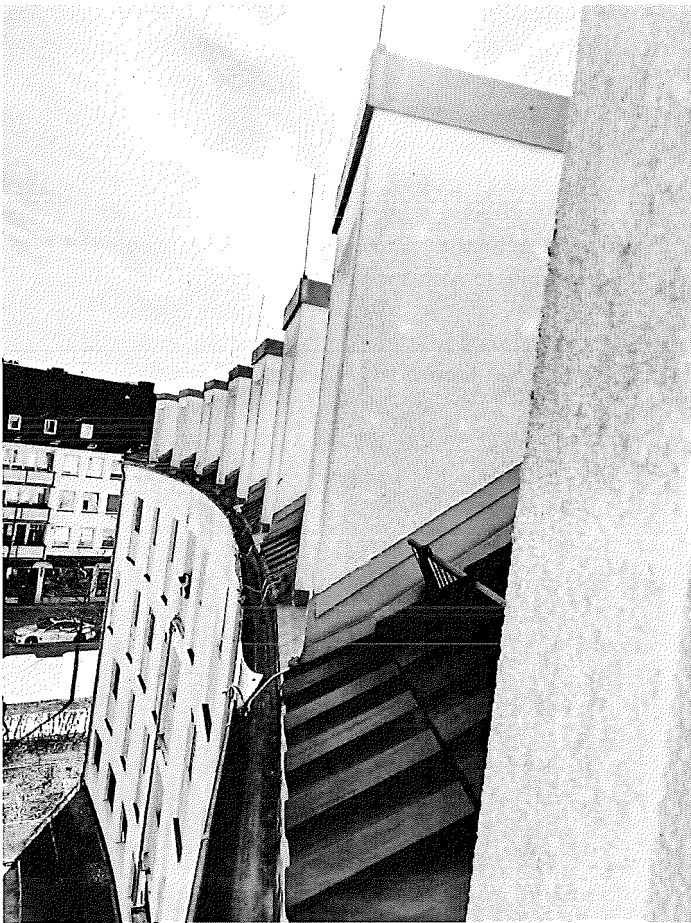
Verschmutzung Gauben und Fassade

Die verputzten Gauben – ehemals weiß getüncht – sind bereits nach wenigen Jahren stark verschmutzt.

Die Verschmutzung und der Algenbefall an den Gauben ist großflächig vorhanden.

Auch die restliche Fassade ist stark verschmutzt.

Eine Überarbeitung der Fassade wird beantragt.

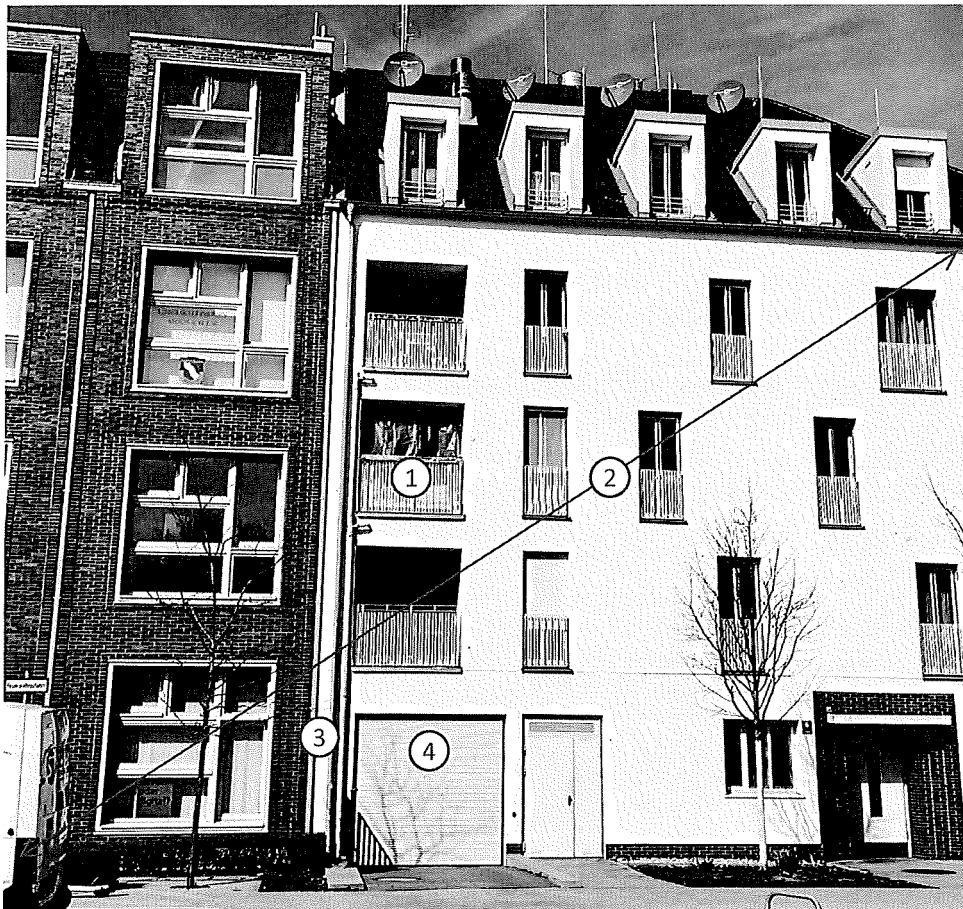
Brandlast Fassade Südost

- ① Brandlast durch Planen (brennend abtropfend)
- ② flächig angebrachte Vollwärmeschutz aus brennbarem Polystyrolschaum ③ auch über die Brandabschnitte ④ und über der Tiefgaragenausfahrt

Eine Überprüfung des vorbeugenden Brandschutzes wird beantragt.

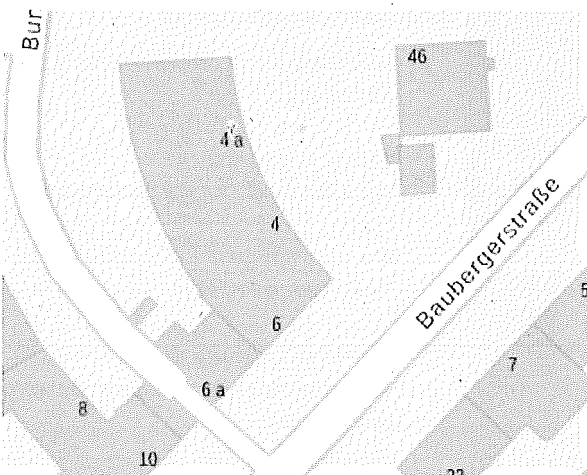
Unzulängliche Belichtung und Belüftung in der Kindertagesstätte in der Baubergerstraße 4 bis 6:

Die Grundfläche des Kindergartens mit circa 19 x 80 m ist zu groß. Eine ausreichende natürliche Belichtung und Belüftung der Räume ist nicht mehr möglich. Zahlreiche Aufenthaltsräume sind auf künstliche Beleuchtung angewiesen.

Eine Ergänzung von zusätzlichen Oberlichtern zur Belichtung und Belüftung wird beantragt.

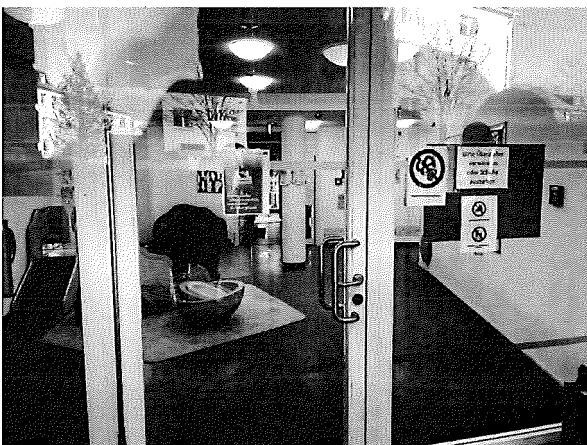
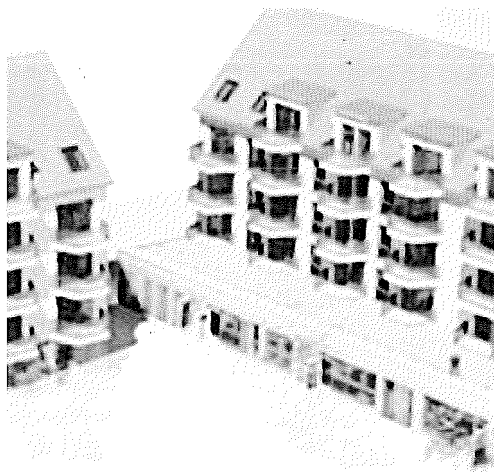
Geplanter Neubau in der Baubergerstraße 9 bis 17: Auch hier plant die GWG ähnlich große und ebenfalls unzulänglich belichtete Kindergärten.

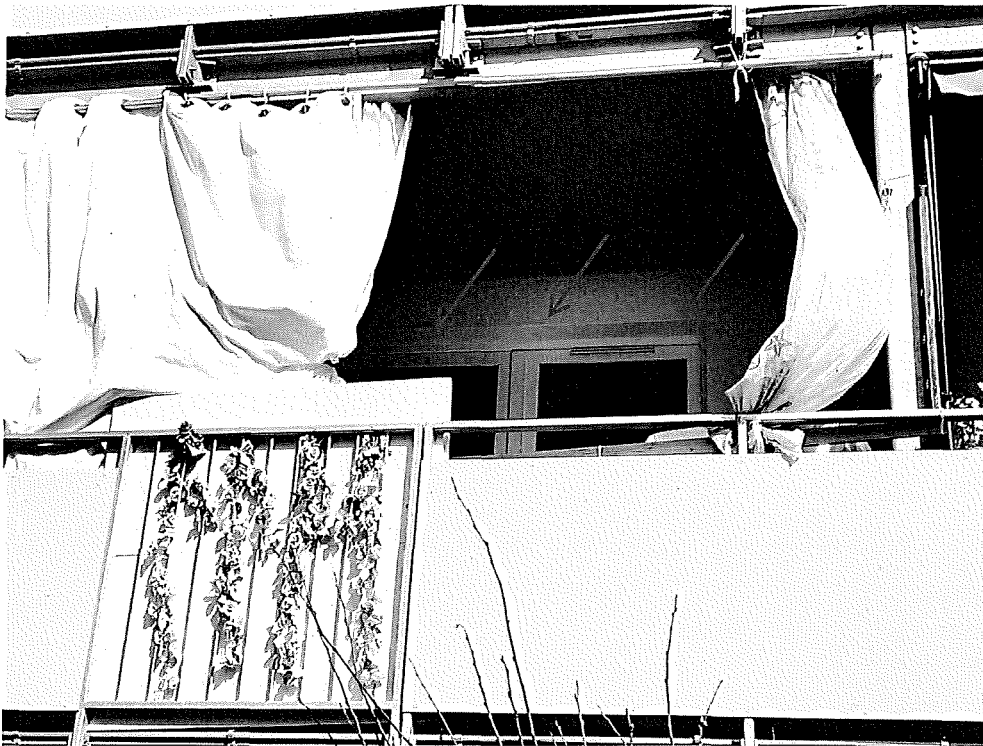
Wohngebäude der GWG in der Dachauer Straße 401 bis 403: Auf Rollläden oder außenliegenden Sonnenschutz wurde verzichtet. Statt dessen gibt es auch hier eine zu hohe Brandlast durch brennend abtropfende Kunststofffolien, Balkonverkleidungen aus Kunststoff und Wärmedämmverbundsystem aus Polystyrol. **Ein Nachrüsten der Fenster mit außenliegendem Sonnenschutz und eine Überprüfung des vorbeugenden Brandschutzes wird beantragt.**

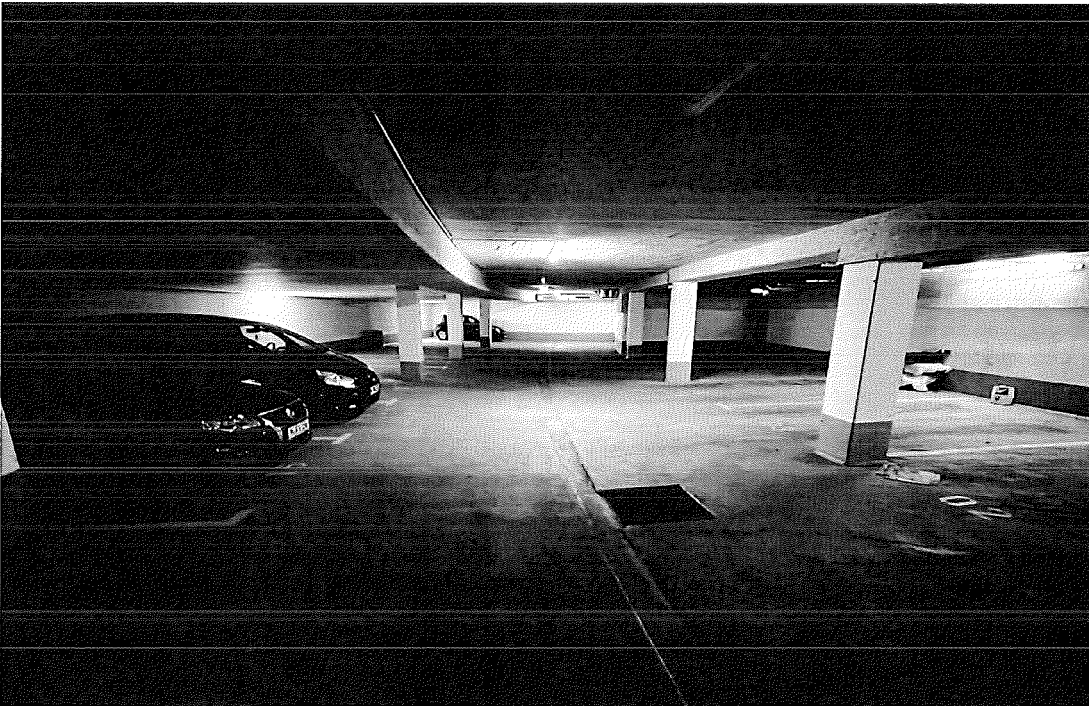
Tiefgarage in der Bauberger Straße 4 bis 6: Die Tiefgarage ist nahezu leer. Sowohl Wochentags als auch am Wochenende war die Tiefgarage zu weniger als 20% belegt. Offensichtlich müsste beim kostengedämpften Wohnungsbau der Stellplatzschlüssel noch weiter reduziert werden. **Ein Planungsfehler liegt vor. Der weitere Bau von Klima- und Grundwasser-schädlichen Tiefgaragen soll überprüft werden.** Die Tiefgaragen besitzt keine Sprinkleranlage. **Eine Überprüfung des vorbeugenden Brandschutzes wird beantragt.**
