Betreff: Fwd: Fwd: WE 144498 Neumarkter Str. 1: Antrag Baumpflege- und Fällarbeiten
Von: Angela Weiss <angela.weiss@muenchen.de>
Datum: 07.04.2017 10:09
An: "mailbox plan.ha4-naturschutz-teamassistentz" <plan.ha4-naturschutz-teamassistentz@muenchen.de>

BAUMPFLEGE MARIO WEIGL
Keilbergweg 5 • 83301 Traunreut

**Baumkontrolle nach VTA
und Begutachtung zur Verkehrssicherheit
des Baumbestandes in dem Objekt
Neumarkter Str. 1, 81673 München**

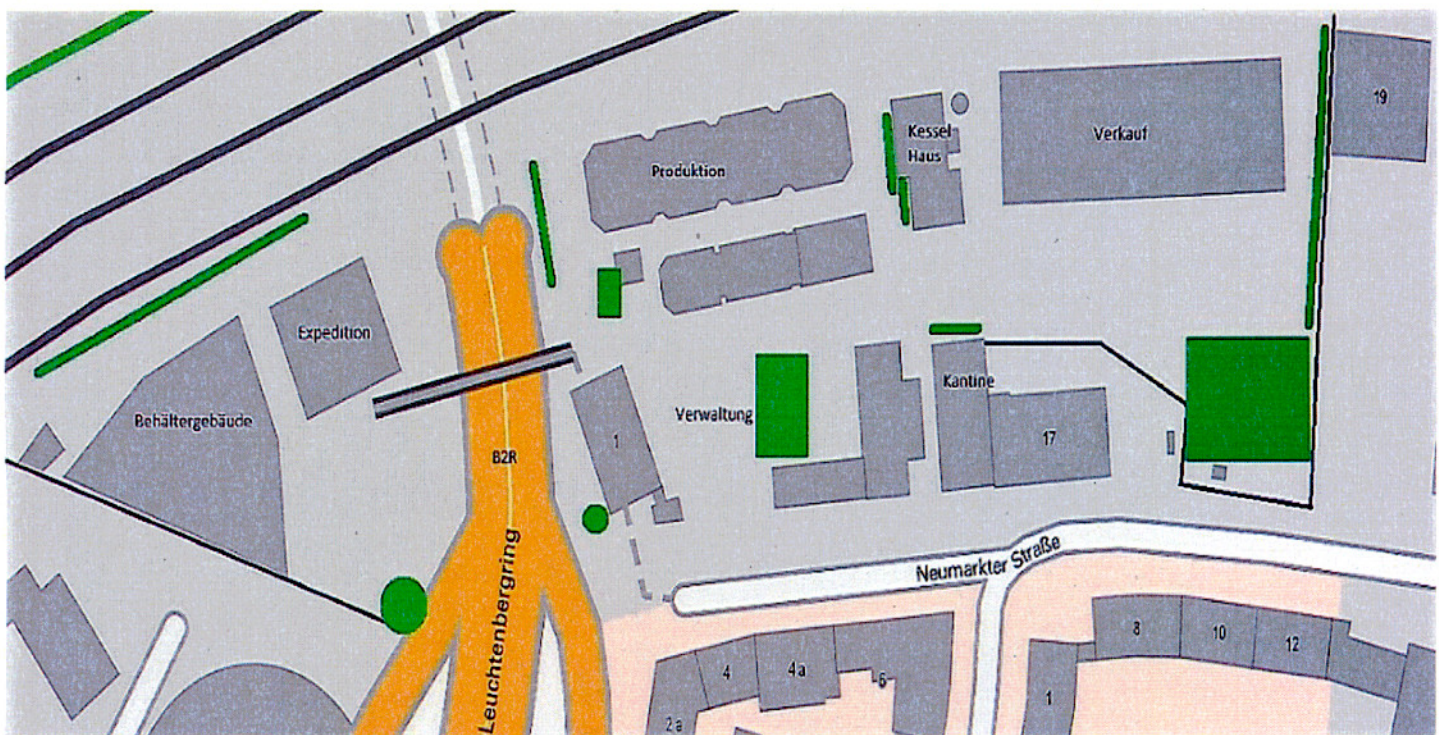
Da die Bäume auf dem Grundstück nicht in einem Kataster erfasst sind, dient der nachfolgende Lageplan als Orientierungshilfe. Grün dargestellt sind Flächen mit Baumbestand der in dieser Begutachtung von Relevanz ist.

Bäume die in der Nähe von Gebäuden und technischen Anlagen stehen sollten von diesen freigestellt werden, d.h. die Bäume sollten so zugeschnitten werden das diese einen Sicherheitsabstand incl. Zuwachs des Baumes für die nächsten Jahre zu den jeweiligen Anlagen bzw. Gebäuden haben. Dies ist notwendig damit vor allem technische Anlagen einwandfrei funktionieren und gewartet werden können. Dieser Aspekt fand bei dieser Baumkontrolle keine Anwendung das es dem derzeitigen Eigentümer ausschließlich um den Erhalt bzw. Herstellung der Verkehrssicherheit geht. Technische Anlagen würden für einen Nachnutzer wahrscheinlich umgebaut, weshalb dies unberücksichtigt blieb.
