## **Anhang: Bebilderte Würdigung der zur Prämierung vorgeschlagenen Fassaden**

### **Fassadenpreise 2021**

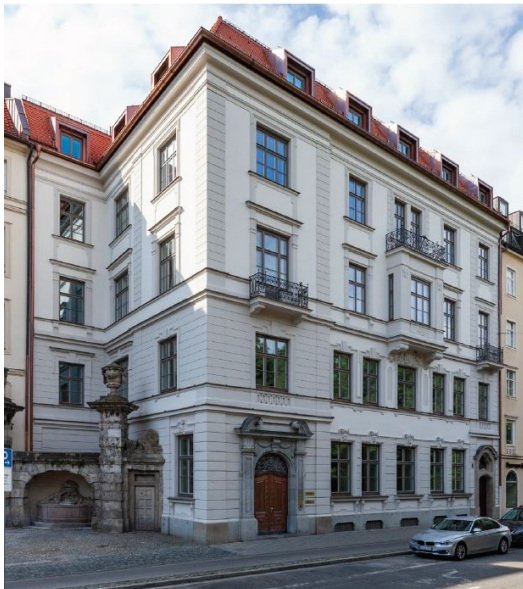
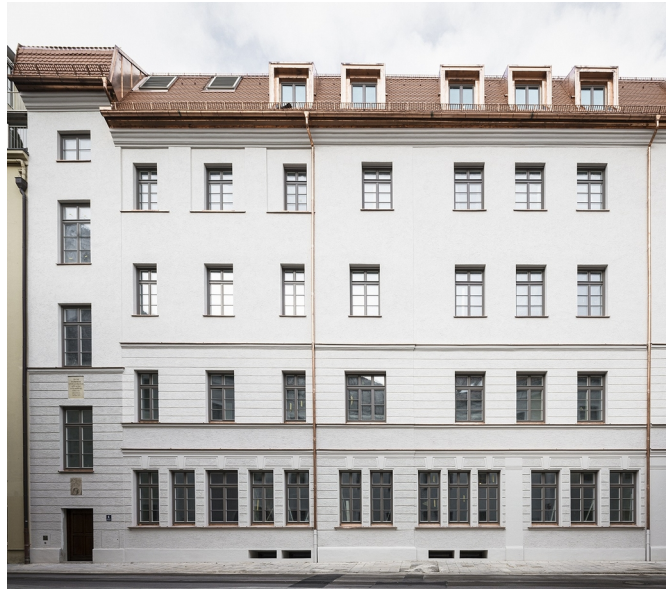
#### **1. Maximilianspl. 19 (Stadtbezirk 1)**

Im Zuge des Umbaus des Anwesens konnten auch die Fassaden instandgesetzt werden. Umfangreiche Putz- und Stuckschäden führten dazu, dass die Fassade zur Rochusstraße neu verputzt werden musste. Die ebenfalls sehr schadhafte Fassade zum Maximiliansplatz wurde aufwendig und in bester handwerklicher Qualität durch Fachfirmen instandgesetzt. Anschließend erhielten die Fassaden entsprechend ihrer Formensprache in einem etwas dunkleren Steinton für die Gliederungen und einem helleren Steinton für die Rücklagen einen neuen Anstrich. Besonders hervorzuheben ist zudem, dass die Bauherrin im gesamten Gebäude sehr filigrane, dunkelgrau gestrichene Holzverbundfenster einbauen ließ. Die Dachflächen wurden passend mit naturroten Biberschwanzziegeln neu eingedeckt und die neuen Gauben mit Kupfer verblecht.

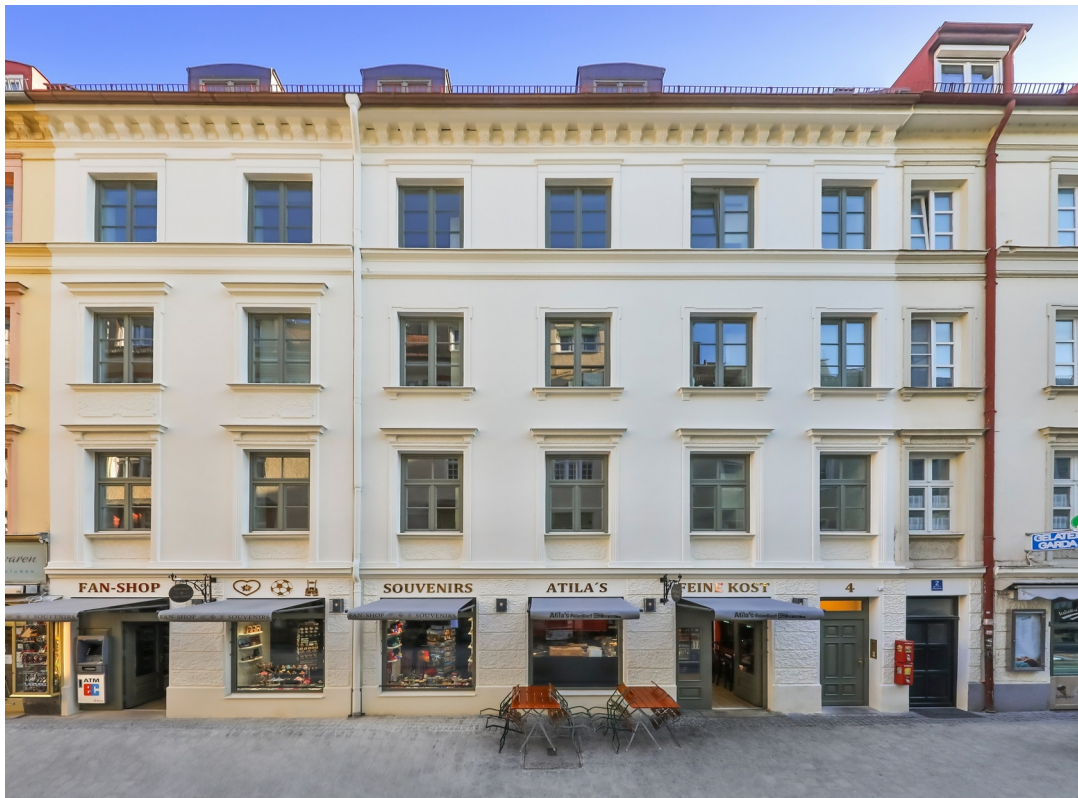
## 2. Orlandostr. 4 (Stadtbezirk 1)

Für die Sanierung wurden im Erdgeschoss die Verkleidungen und vorgebauten Schaufenster sowie die übergroßen Werbeanlagen entfernt. Die historische Bandrustika und das Gesims wurden rekonstruiert und die Faschen mit Putzfeldern im 1. Obergeschoss ergänzt. Die neuen Schaufenster und Türen aus Holz fügen sich harmonisch in die Fassadengestalt ein. Unterstrichen wird die Wirkung durch den monochromen Farbanstrich mit dunkelgrün abgesetzten Fenstern.

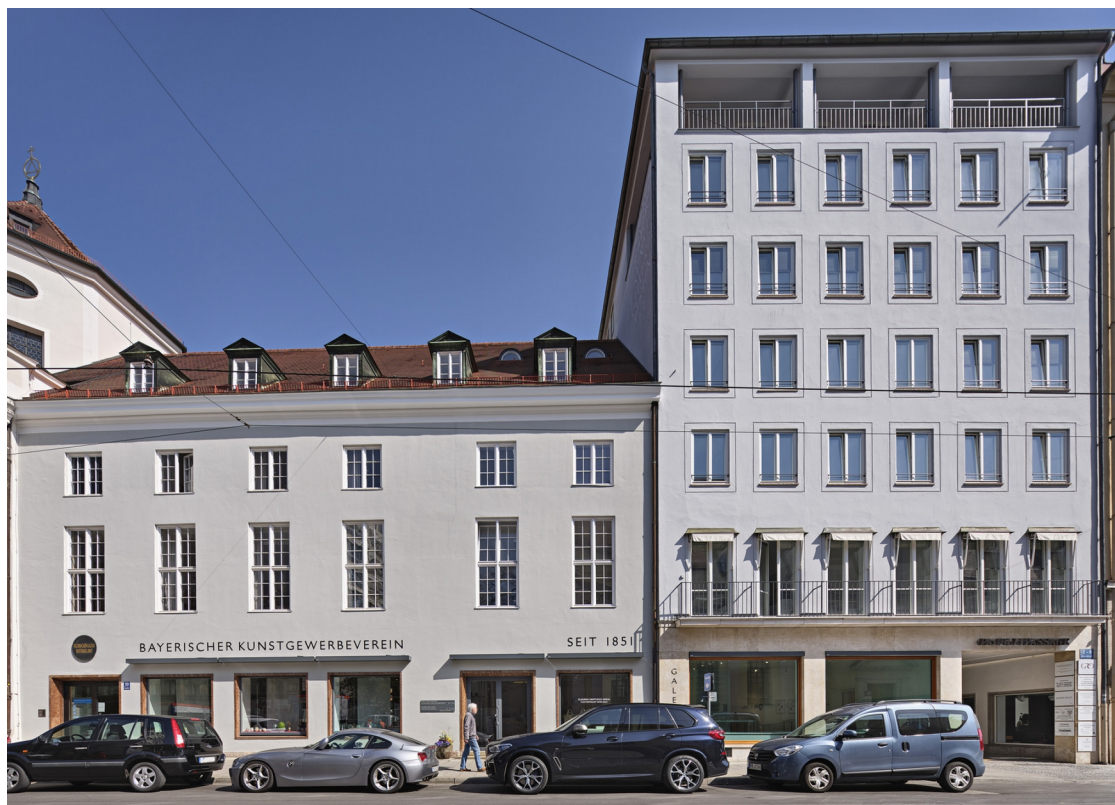
### 3. Pacellistr. 8-10 (Stadtbezirk 1)

Im Rahmen des Umbaus des Gebäudes Pacellistr. 8 ließ der Bauherr auch die Fassaden instandsetzen. Das Gebäude erhielt durchgehend neue, gut detaillierte, vom Schreiner angefertigte Holzisoliertglasfenster. Auch das Geländer des Terrassengeschosses wurde passend zum Gebäude erneuert. Bei beiden Häusern wurden die Natursteinflächen schonend gereinigt, die Putzschäden handwerklich ausgebessert und die Fassaden in einer für die Münchner Wiederaufbauzeit typischen Farbgebung neu gestrichen. Besonders bemerkenswert ist, dass bei beiden Gebäuden sehr elegante Werbeanlagen in Form von Einzelbuchstabenschriftzügen angebracht wurden. Auch die Markisen konnten einheitlich als Kastenmarkisen erneuert werden.

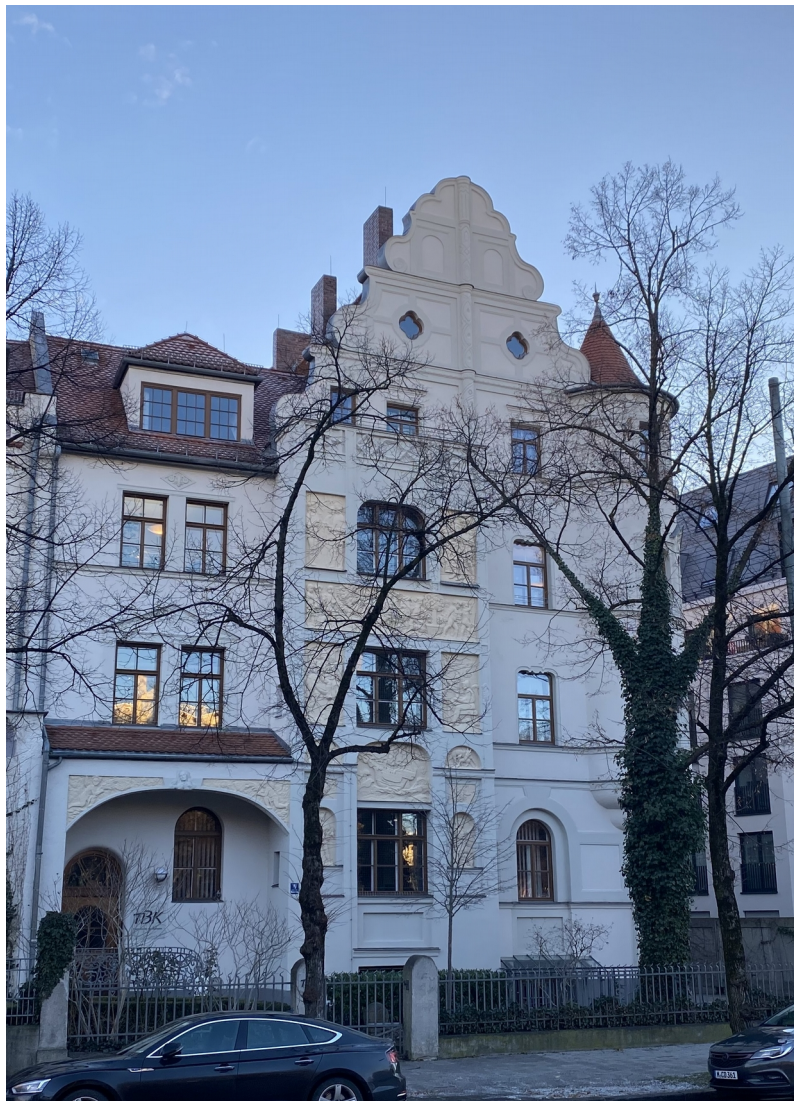
#### 4. Bavariaring 6 (Stadtbezirk 2)

Sowohl die Fassade als auch die drei Holzgalerien wiesen einen erheblichen Sanierungsbedarf auf. Es erfolgte die fachmännische Reinigung und Reparatur des Stucks sowie der Schäden an der Fassade. Auch die Holzbauteile wurden repariert und malermäßig instandgesetzt. Die farbliche Gestaltung der Fassade gründet auf einer im Vorfeld durchgeführten Befunduntersuchung.

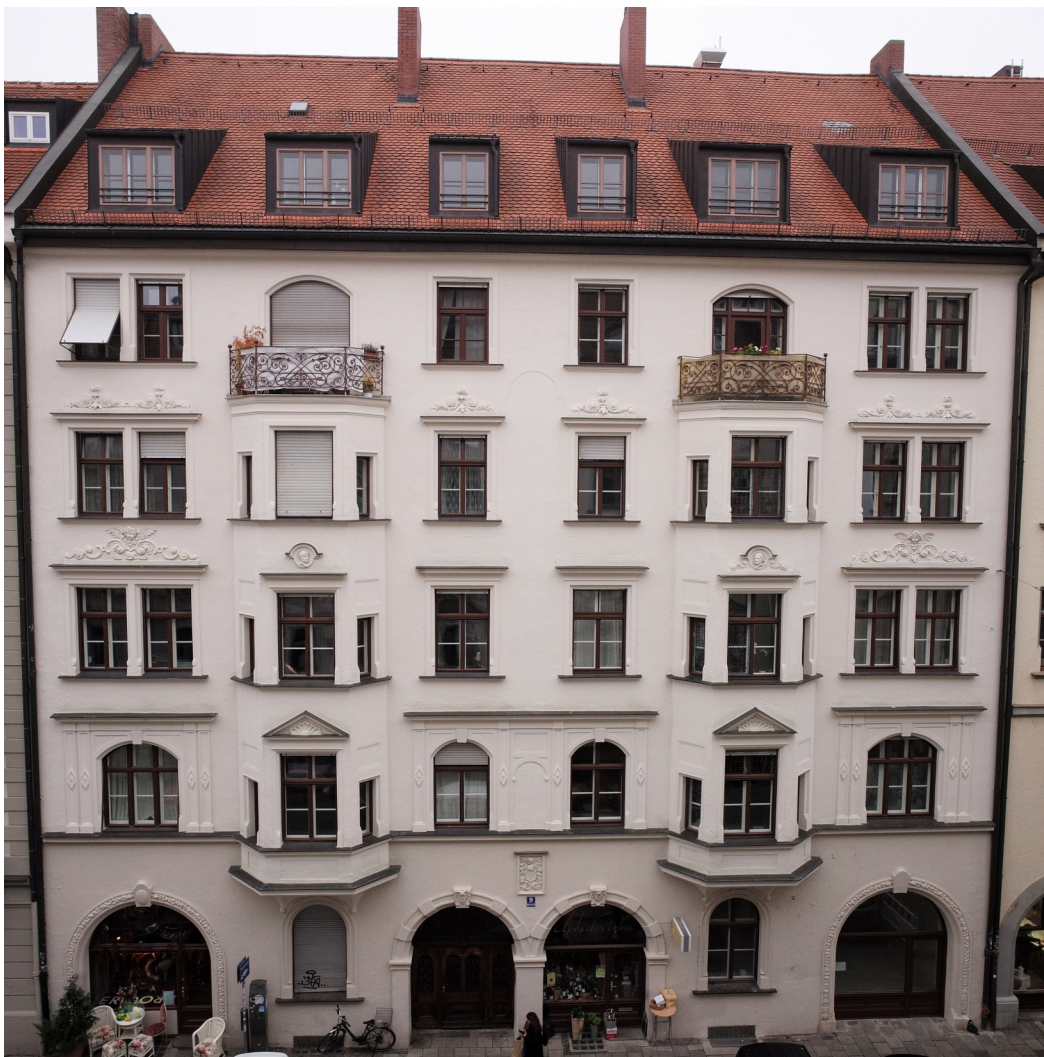
## 5. Hans-Sachs-Str. 9 (Stadtbezirk 2)

Die bauzeitlichen Kastenfenster wiesen im Bereich des unteren Querholzes und Wetterschenkels Schäden auf. Die leicht schadhafte Fassade wurde im Laufe der Jahre in verschiedenen Ockertönen überstrichen. Ein Schaufensterelement ist im Zuge zurückliegender Maßnahmen durch ein unpassendes Aluminiumbauteil ausgetauscht worden. Ziel der Gesamtmaßnahme war die Ertüchtigung der Fenster, die Rekonstruktion des Schaufensters und die Sanierung der Fassade. Die Fassade wurde auf Befundgrundlage monochrom in einem hellen Sandton gestrichen. Die Fenster erhielten auf Basis der Befundergebnisse einen rötlichen Brauntönen.

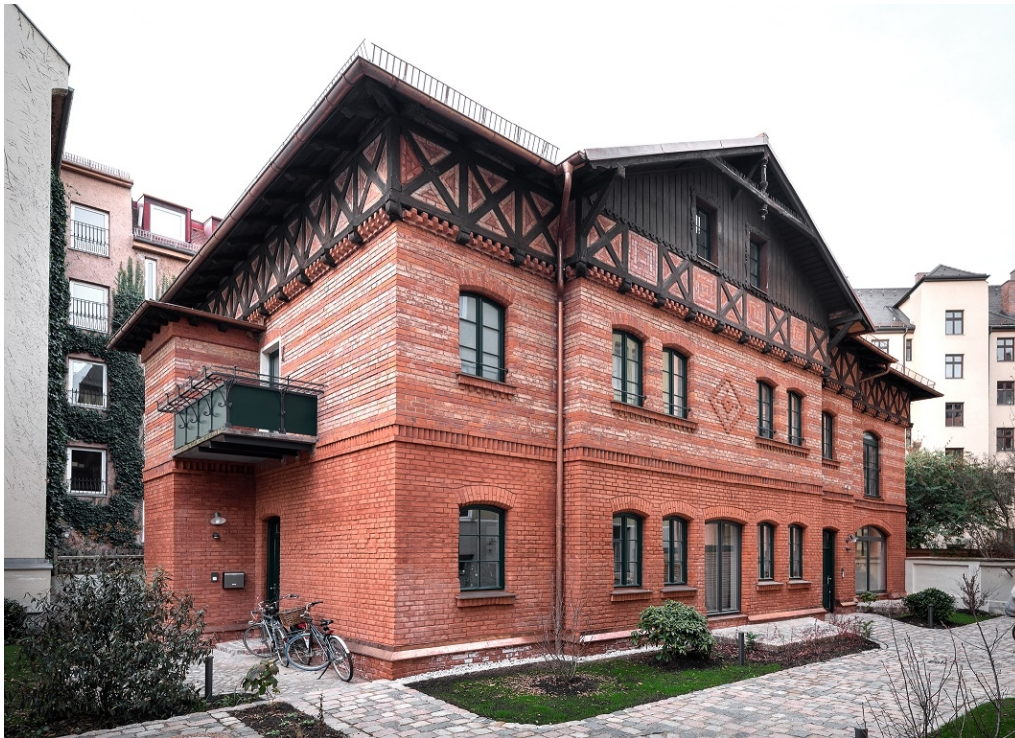
## 6. Isartalstr. 20 (Stadtbezirk 2)

In den letzten Jahren war das Gebäude kaum noch bewohnbar. Im Rahmen einer umfangreichen Sanierung wurden störende jüngere Einbauten und verschlossene Fassadenöffnungen zurückgebaut. Die letzten noch vorhandenen bauzeitlichen Fenster dienten als Vorlage für neue, denkmalgerechte Holzfenster.

Im Bereich der Fassade und Holzbauteile war eine Vielfalt an Schäden zu verzeichnen. Diese wurden handwerklich vorbildlich saniert und unter Berücksichtigung des Bestandes integriert.

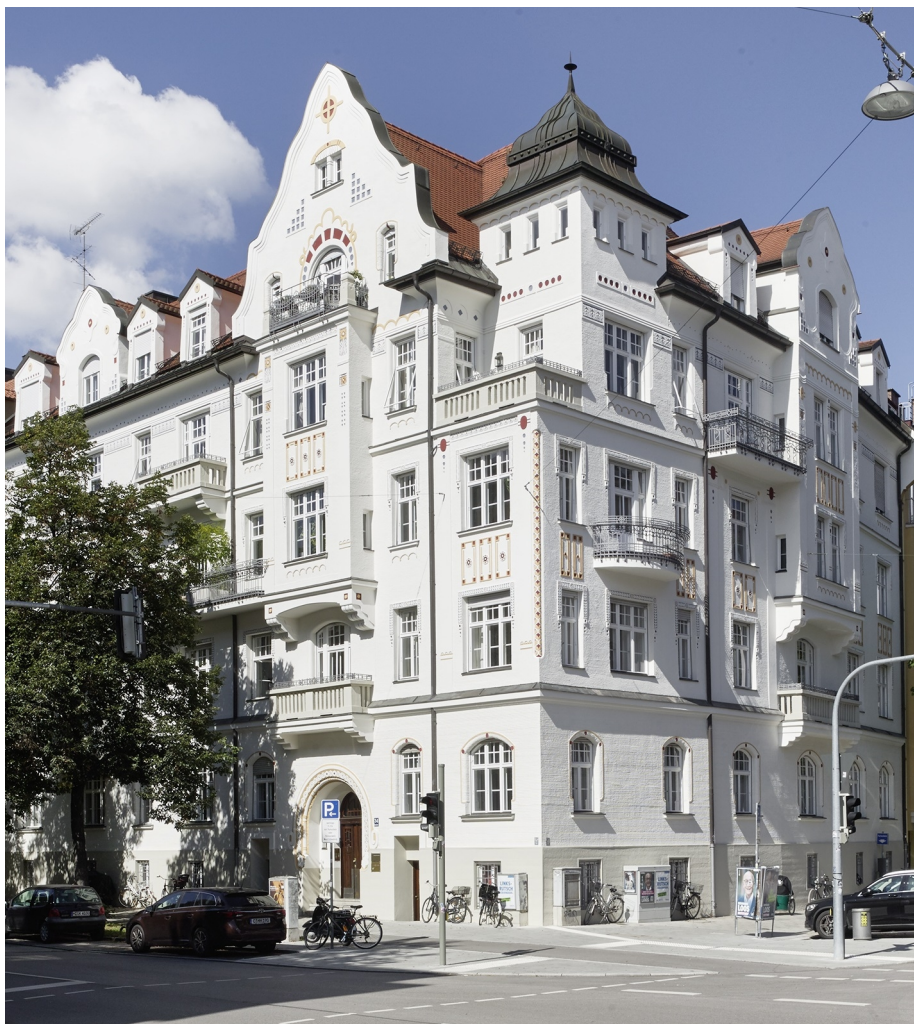
## 7. Elisabethstr. 34 (Stadtbezirk 4)

Nach umfangreichen Maßnahmen präsentiert sich heute ein Gebäude, an dem der fachgerechte Umgang sowie die sensible Herausarbeitung des historischen Erscheinungsbildes sichtbar werden. Insbesondere die materialgerechte Überarbeitung der reich stuckierten Fassade im Zusammenspiel mit den zuvor bereits fachgerecht aufgearbeiteten Originalfenstern machen die gelungene Instandsetzung des Hauses deutlich. Die angepasste Gestaltung der schmiedeeisernen Balkongitter ergänzen das Gesamtbild.

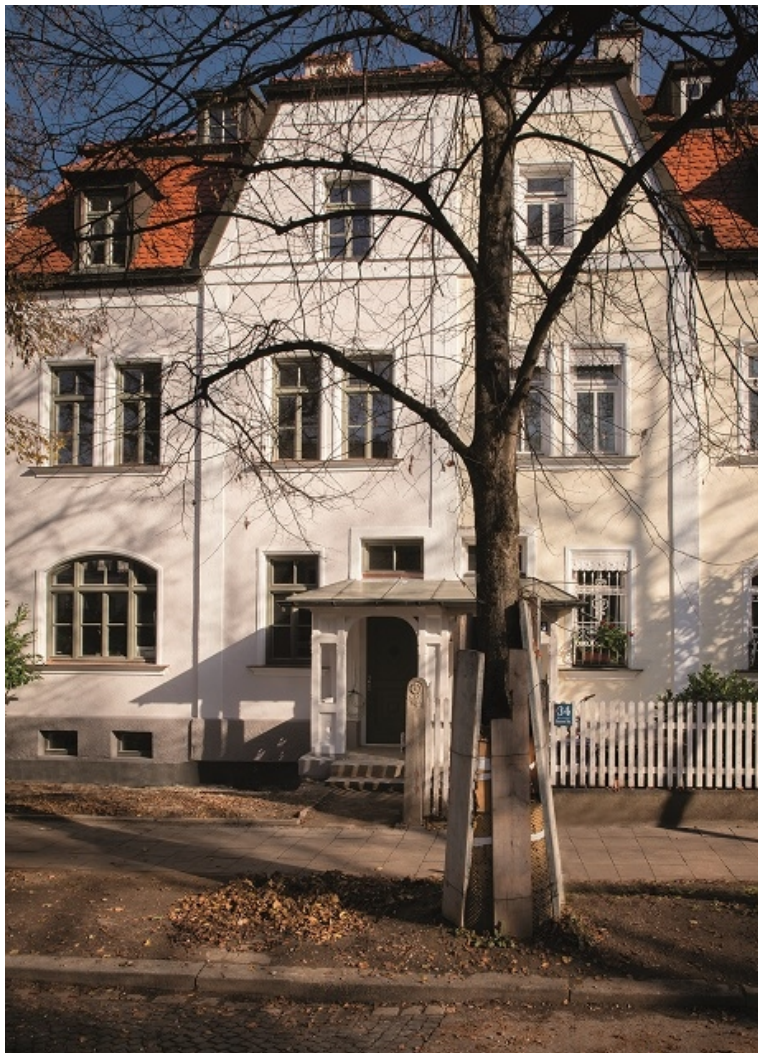
## 8. Gerner Str. 36 (Stadtbezirk 9)

Ziel der vorbildlichen Instandsetzung des linken Teils einer der mittleren Haushälften war die Wiederherstellung des historischen Erscheinungsbildes, da kaum noch historische Bausubstanz vorhanden war. Es wurden neben der Rekonstruktion der straßenseitigen Fassadengliederungselemente, dem Nachbau denkmalgerechter Fenster, der Restaurierung des Eingangsvorbaus und der Spenglerarbeiten in Kupfer auch die verunstaltenden rückseitigen Anbauten und ein Traufbalkon entfernt.

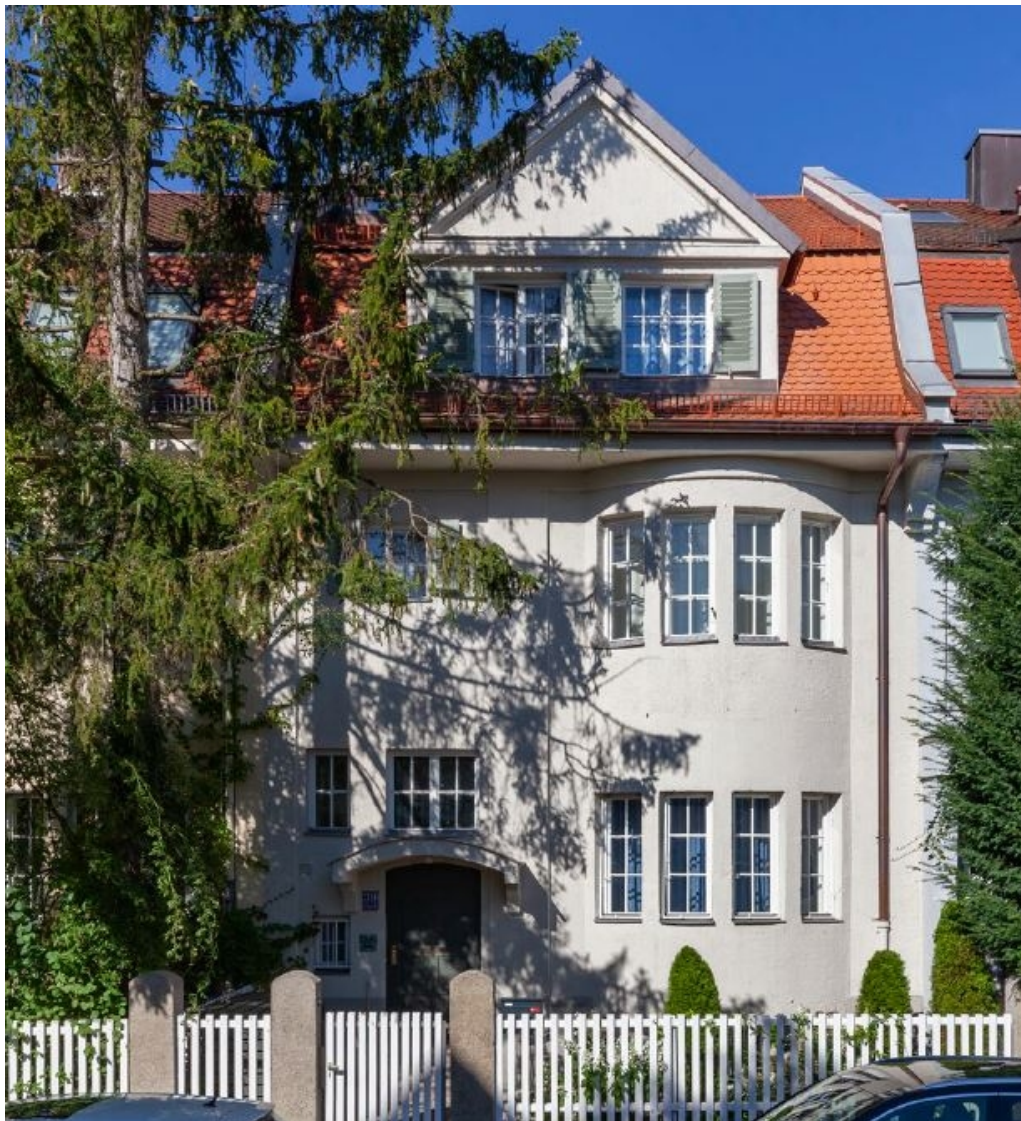
## 9. Hofenfelsstr. 39 (Stadtbezirk 9)

Das Anwesen erfreut durch sehr gut überlieferte historische Bausubstanz. Die behutsame Instandsetzung der Kastenfenster, Fensterläden und Haustüre sowie die Putzausbesserungen sind vorbildlich gelungen. Die schlichte, monochrome und beige-graue Fassadenfarbe mit den hellgrünen Fensterläden fügt sich unaufdringlich in die Reihenhauszeile ein. Die bauzeitlichen Einfriedungspfeiler wurden restauriert und der Holzzaun gemäß historischer Aufnahmen in weißer Farbe ausgeführt.

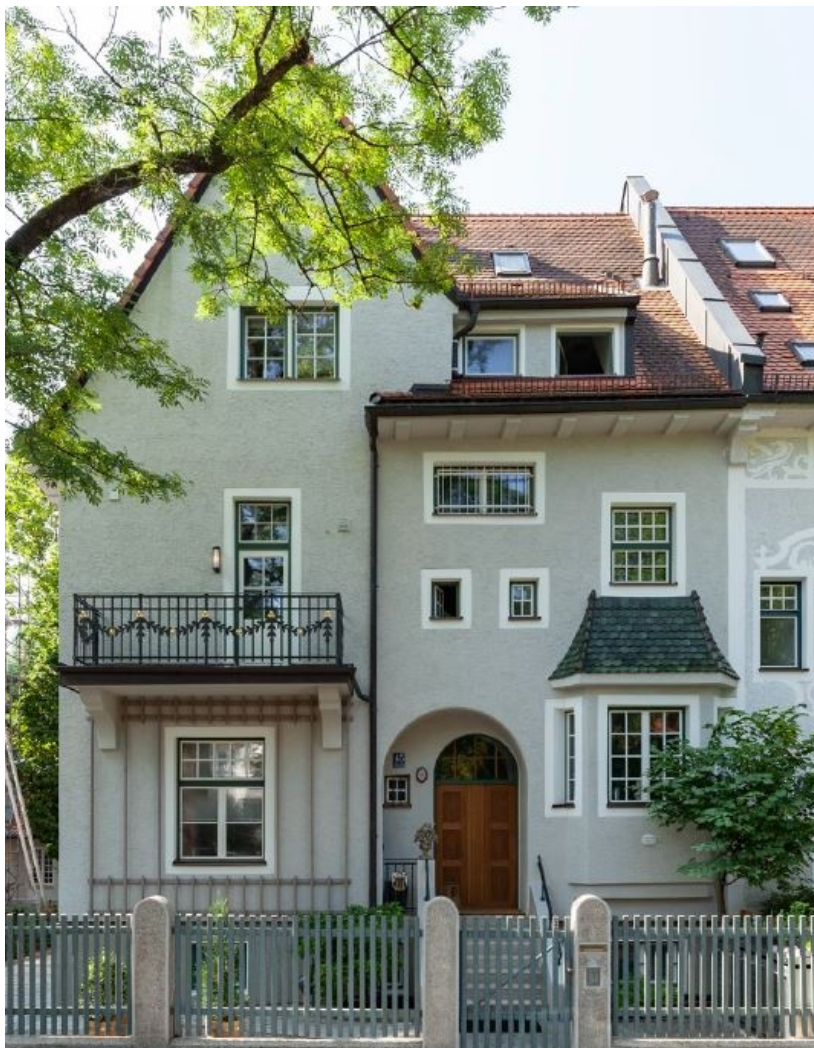
## 10. Malsenstr. 45 (Stadtbezirk 9)

Paul Böhmer legte besonderen Wert auf ein einheitliches Erscheinungsbild seiner Fassaden und eine qualitätvolle Detailgestaltung. Dieser Grundsatz war das Leitmotiv für die Fassadeninstandsetzung. Bis auf die Kastenfenster und die Hauseingangstür war keine historische Bausubstanz mehr vorhanden. Zudem stellte der dunkelbraune Fassadenfarbanstrich mit den weißen Faschen eine erhebliche Störung der im Übrigen intakten Reihenhauszeile dar. Durch die hellere Farbgebung, die passende Putzstruktur und die Ergänzung mit denkmalgerechten Fenstern, fügt sich das Eckgebäude wieder harmonisch in die Reihenhauszeile ein. Die historisch belegten und hochwertig ausgeführten Detailgestaltungen wie die eisernen Balkon- und Treppengeländer, die Rekonstruktion eines Spaliers sowie die Restaurierung der Eicheneingangstür lassen das Anwesen wieder in seinem einstigen Glanz erstrahlen.

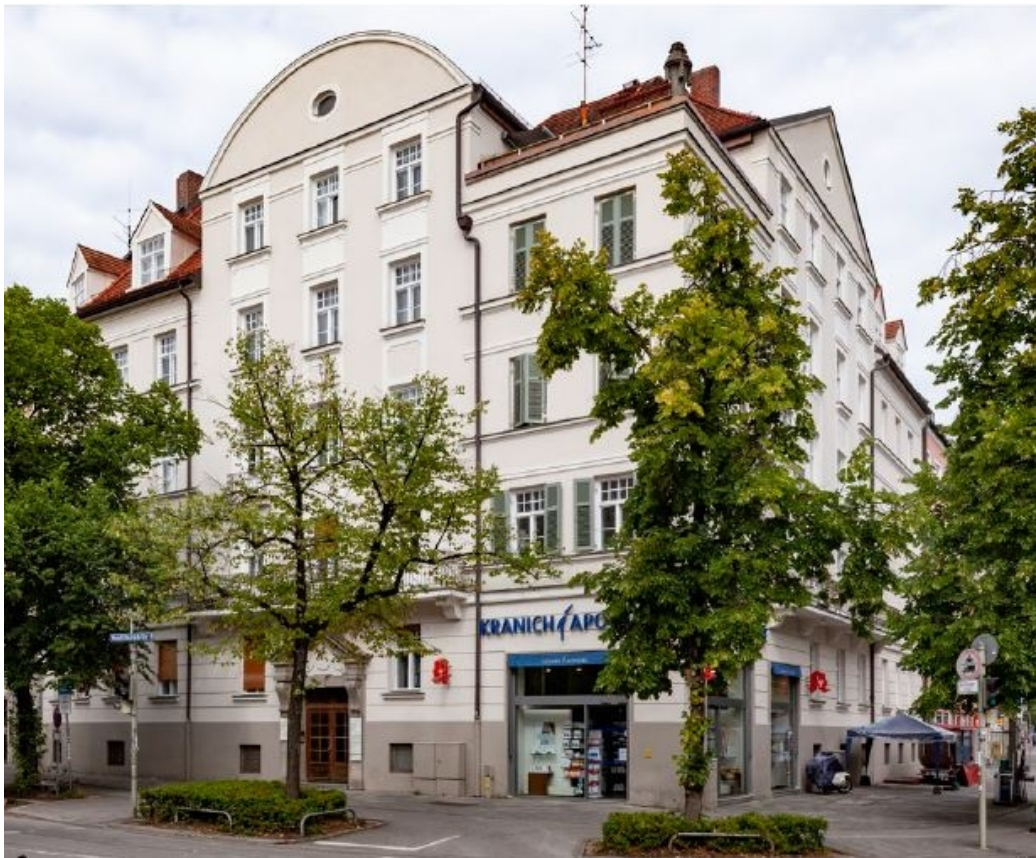
## 11. Wendl-Dietrich-Str. 2 (Stadtbezirk 9)

Die aufwendige Sanierung der Vielzahl an Kastenfenstern, die Restaurierung und Ergänzung der hochwertigen hölzernen Aussteckrollen sowie die Erneuerung der Kupferfensterbleche sind vorbildlich gelungen. Die Ansicht der monochromen, sandfarbenen Fassadengestalt beruht auf einer Befunduntersuchung und erhält durch die farblich abgesetzten grüngrauen Fensterläden wieder eine Akzentuierung des Eckbereichs. Erst durch die dezente Fassadenfarbe kommen die architektonischen Stilelemente zur Eckbetonung des Gebäudes - wie die beiden unterschiedlichen Zwerchgiebelformen, die Eckterrasse und die nur an der Ecke befindlichen, farblich kontrastierenden Fensterläden - wieder zur Geltung.

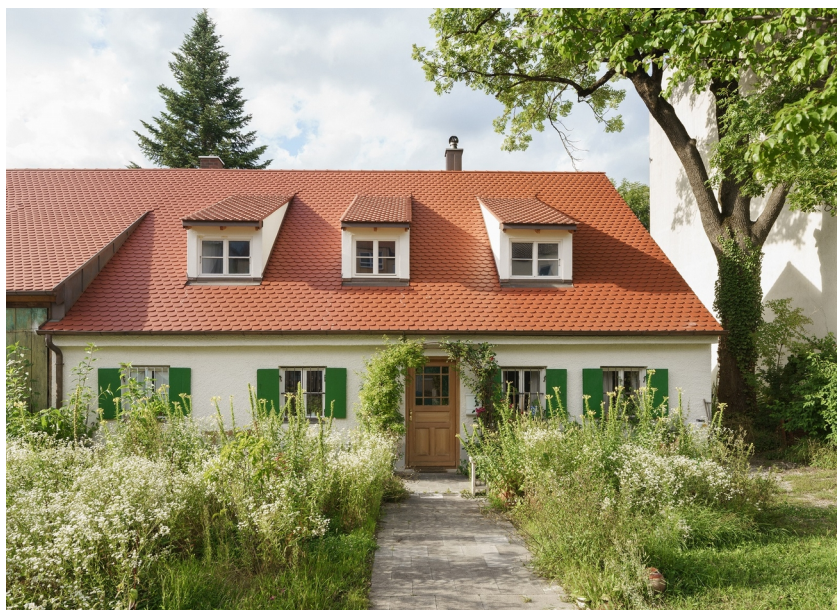
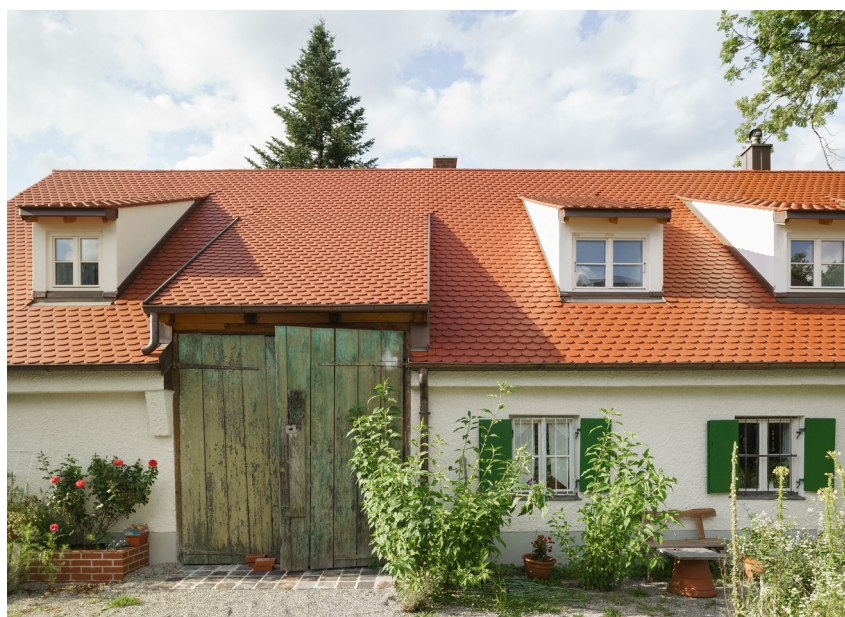
## 12. Pelkovenstr. 69 (Stadtbezirk 10)

Nach langem Leerstand ohne jegliche Instandsetzungsarbeiten ist das Gebäude nun nach einer aufwendigen Grundsanierung fachgerecht und vorbildlich hergerichtet worden. Die Fassadengestaltung erfolgte hinsichtlich Farbgebung und Strukturierung gemäß historischem Vorbild, indem ein reiner Kalkputz mit Silikatanstrich Verwendung fand. In gleicher Weise wurden weitere Maßnahmen ausgeführt: wie etwa die Ertüchtigung der noch vorhandenen originalen Kastenfenster und des Daches. Die Gestaltung der Einfriedung und der Erhalt des ursprünglichen Wageneinfahrtstores nach altem Vorbild runden die Gesamtmaßnahme ab.

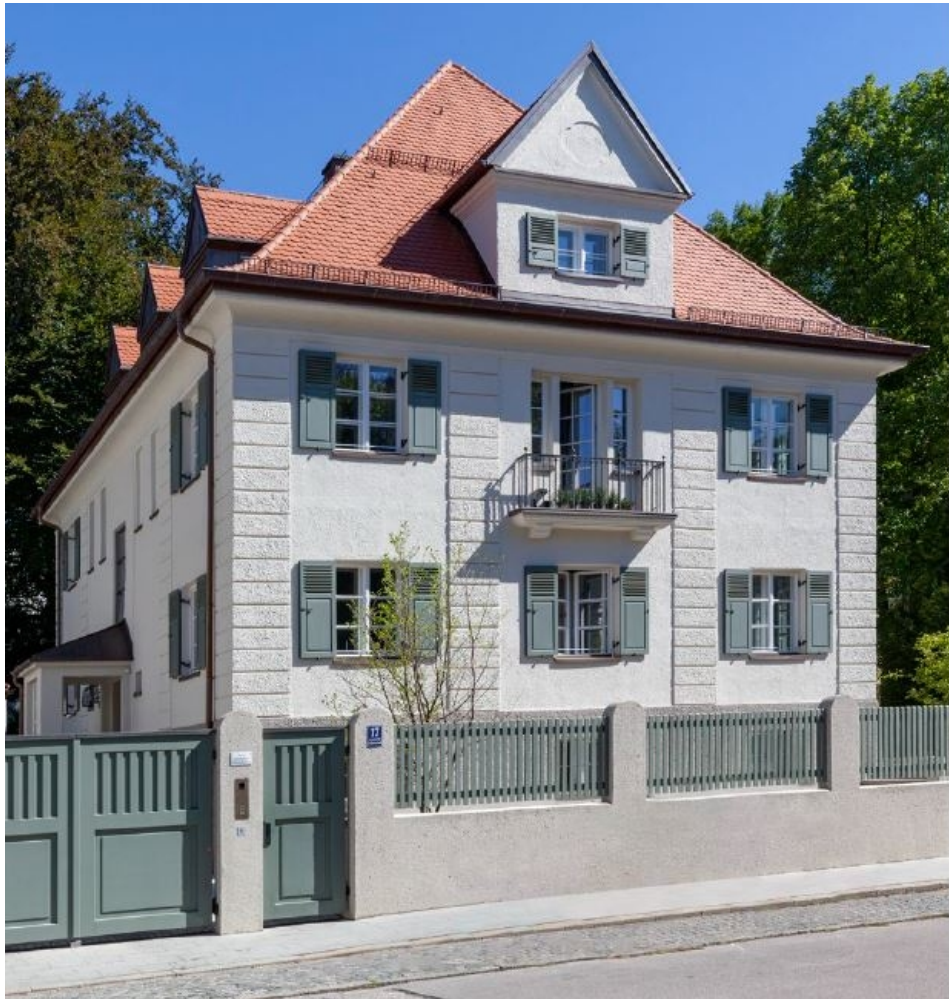
### 13. Holbeinstr. 17 (Stadtbezirk 13)

Bei den schadhafte Putzbereichen der Fassade wurden lose Flächen abgenommen und in sehr guter handwerklicher Qualität mit gleichem Material sowie in der Struktur des Bestands ergänzt. Die Stuckornamente erhielten eine Überarbeitung. Die historischen Fenster konnten wieder gangbar gemacht und durch einen neuen Anstrich restauratorisch ergänzt werden. Die Rekonstruktion der verlorengegangenen Fensterläden ist sehr gelungen. Das Dach wurde mit naturroten Biberschwanzziegeln neu eingedeckt. Abschließend erhielt die Fassade auf der Grundlage einer Befunduntersuchung wieder die ursprünglich monochrome Farbfassung. Auch die in ihrer Standsicherheit gefährdete Einfriedung wurde wieder hergestellt und die Tore nach historischem Vorbild rekonstruiert.

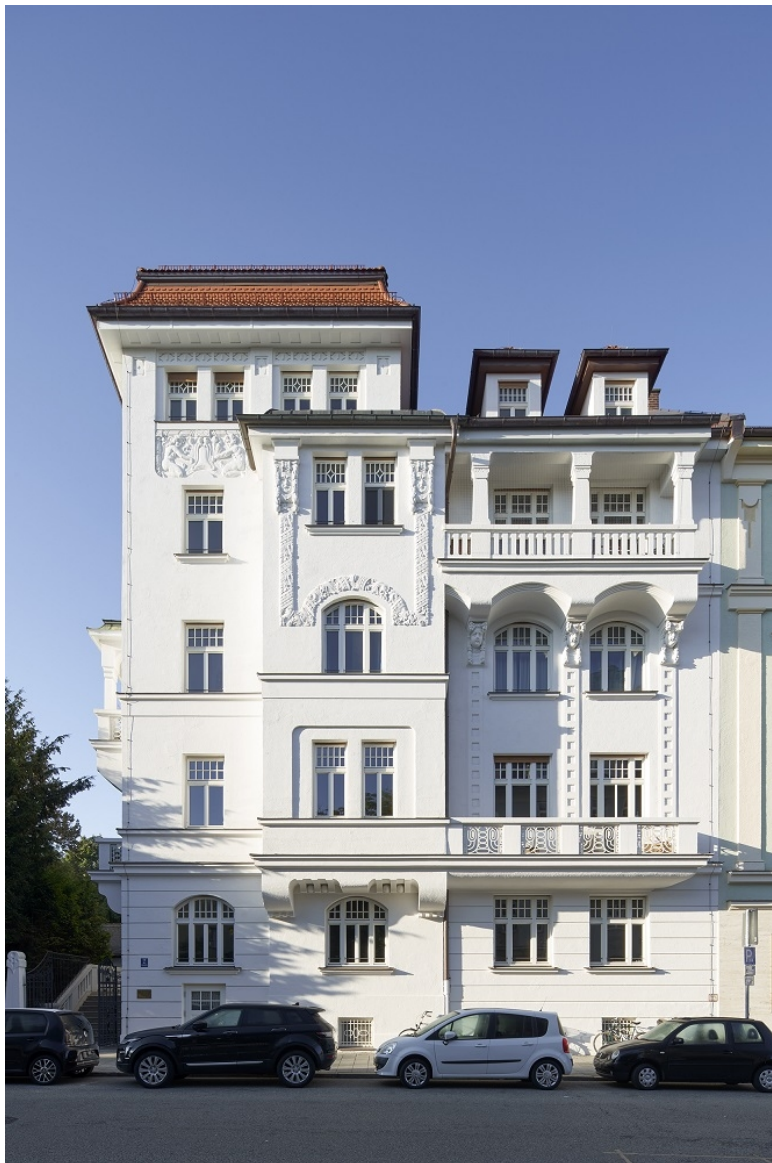
#### 14. Sternwartstr. 2 (Stadtbezirk 13)

Die renovierungsbedürftige Stuckfassade mit Zierbalkonen war in der Vergangenheit teilweise mit Kunststofffenstern verunstaltet worden und erhielt in den 1970er Jahren einen grüngrauen Anstrich. Im Zuge der Arbeiten wurde nicht nur die Stuckfassade mit den historischen, schmiedeeisernen Geländern restauriert, sondern auch das ursprüngliche Erscheinungsbild der Fenster, Balkontüren und Rollladenpanzer wieder hergestellt. Mit hohem Aufwand gelang die Umsetzung denkmalgerechter Eichenfenster mit richtiger Teilung und Detailausführung.

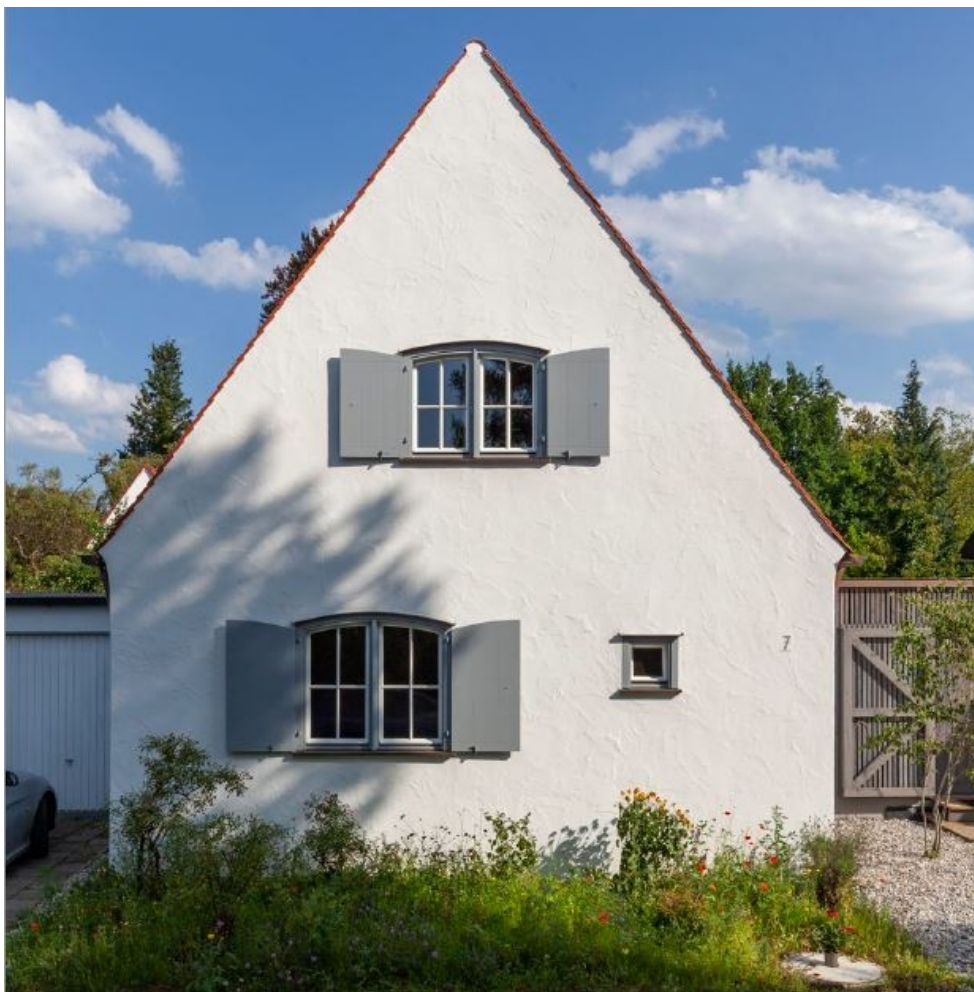
### 15. Krottenmühlstr. 7 (Stadtbezirk 16)

Ziel war es, das ursprüngliche Erscheinungsbild des Gebäudes weitestgehend wieder herzustellen und dabei Anforderungen an ein zeitgemäßes Wohnen zu erfüllen. Im Zuge einer Gebäuderenovierung wurden die Fassade und das Dach mit einer sechs Zentimeter starken mineralischen Dämmung versehen, wodurch die Gesamtproportion des Gebäudes erhalten blieb. Trotz Außenwanddämmung konnte ein für die Siedlung typischer Rauputz angebracht werden, dabei wurde der aufgemörtelte Ortgang wieder hergestellt.

Getreu historischem Vorbild wurden Fensteröffnungen auf die überlieferten Rundbögen zurückgeführt und denkmalgerechte Holzfenster mit aufwendig gestaltetem Laibungsfutter und charakteristischen Fensterläden eingebaut. Die farbliche Gestaltung des Gebäudes orientiert sich am bauzeitlichen Bestand und gliedert sich dabei sensibel in die Nachbarbebauung ein.

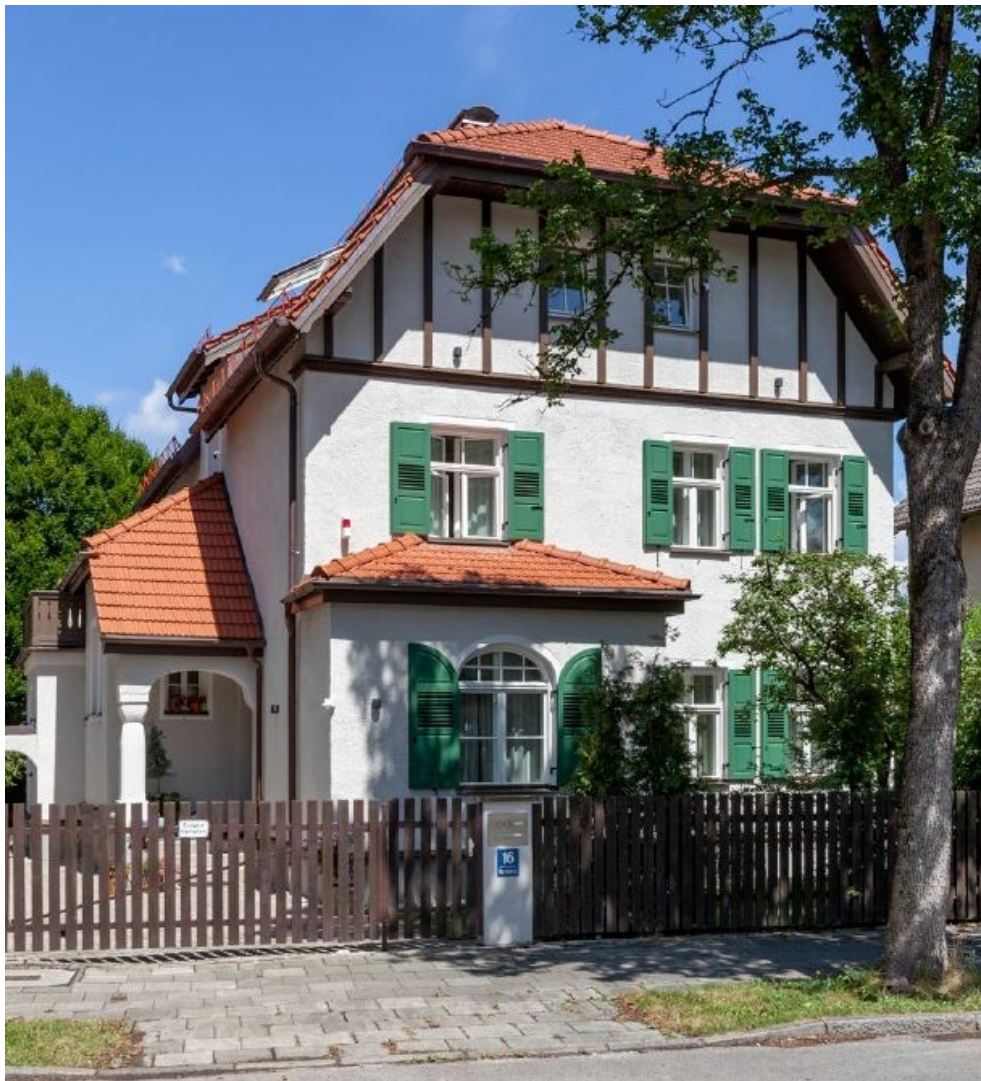
## 16. Marschnerstr. 16 (Stadtbezirk 21)

Bei der aufwendigen Sanierung wurde das innen und außen sehr gut erhaltene Gebäude in vorbildlicher Weise restauriert. Hervorzuheben ist die fachkundige Reparatur der Kastenfenster mit Ergänzung der inneren Fensterebene zur energetischen Aufwertung des Gebäudes. Auch die Fensterläden wurden wieder original nachgebaut und ergänzt. Die bauzeitliche Eingangstür wurde instandgesetzt und konnte erhalten bleiben. Auch der erheblich geschädigte Putz und Fassadenanstrich wurden nach Befunden und Gemälden nahe der Erstfassung sorgfältig erneuert. Das Scheinfachwerk musste aufgrund erheblicher Schäden erneuert werden. Auch das Dach ist wieder mit den historisch richtigen Falzziegeln neu gedeckt.

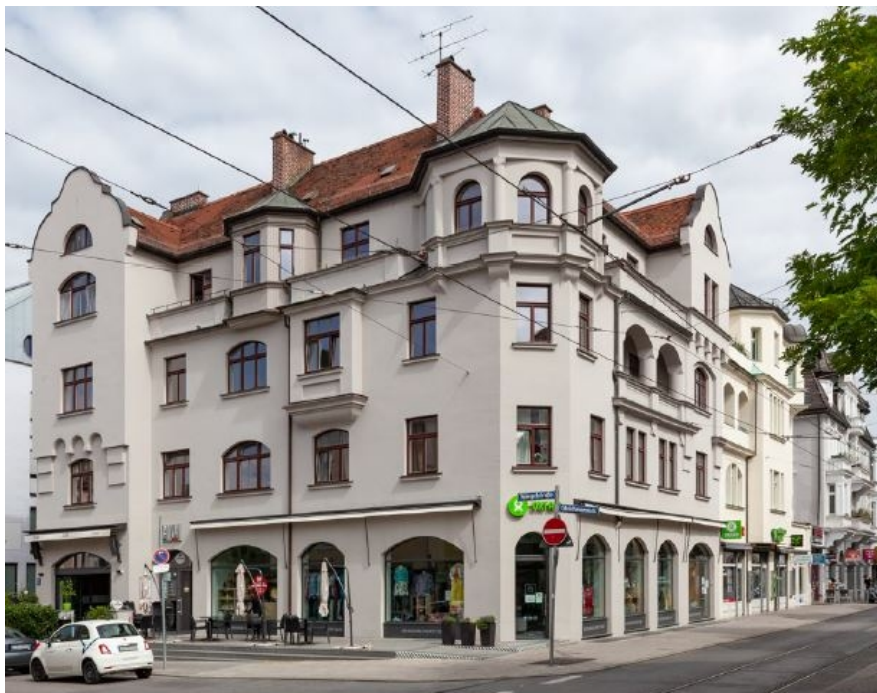
## 17. Spiegelstr. 11 (Stadtbezirk 21)

Das Anwesen Spiegelstr. 11 wurde 1897 als Wohn- und Geschäftshaus von Josef Gerstenecker im Reformstil erbaut. Obwohl das Gebäude den Krieg unbeschadet überstanden hat, wurde es in der Folge von Umbauten stark zu seinem Nachteil verändert. Vor allem die gläsernen Vorbauten, das große Vordach im Erdgeschoss und die niedrigen Fensterformate beeinträchtigten das Baudenkmal sehr.

Im Rahmen der Gesamtanierung des Gebäudes konnten auch die ursprünglichen Fensterformate und die Erdgeschosszone in Anlehnung an historische Fotos wieder hergestellt werden. Das rückgebaute Erdgeschoss mit seinen Stahlschaufenstern und Fallarmmarkisen ist wieder ein Blickfang. Unterstrichen wird das gelungene Gesamtbild mit den neuen, dunkel gestrichenen Holzfenstern und der teilweise wieder ergänzten Stuckierung.

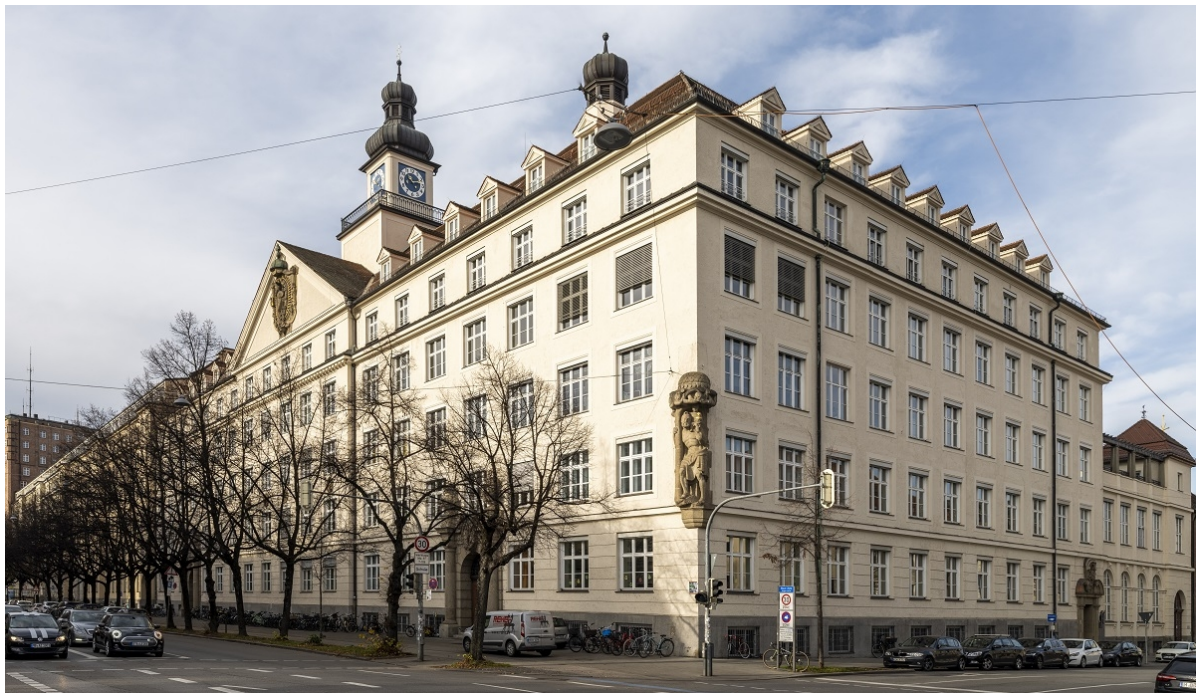
### **1. Blumenstr. 26 (Stadtbezirk 1)**

Im Zuge der Generalsanierung des Schulgebäudes ließen die Armen Schulschwestern auch die Fassaden instandsetzen. Im gesamten Gebäude wurden anstelle der alten Isolierglasfenster neue, gut profilierte Holzisolierglasfenster eingebaut. Deren Gestaltung wurde vorab anhand eines Musterfensters überprüft. Der Sichtbetonsockel wurde gereinigt, instandgesetzt und materialsichtig erhalten. Die Natursteinelemente wurden ebenfalls fachgerecht gereinigt und Fehlstellen ergänzt. Die Putzschäden ließ die Schwesternschaft handwerklich ausbessern. Anschließend wurden die Fassaden, die ehemals putzsichtig waren, in einem zum Naturstein und Sichtbeton passenden Sandton neu gestrichen. Als Besonderheit ist noch zu erwähnen, dass das stark geschädigte Ziffernblatt der Turmuhr gegen ein neues Exemplar in gleicher Optik ausgetauscht wurde.

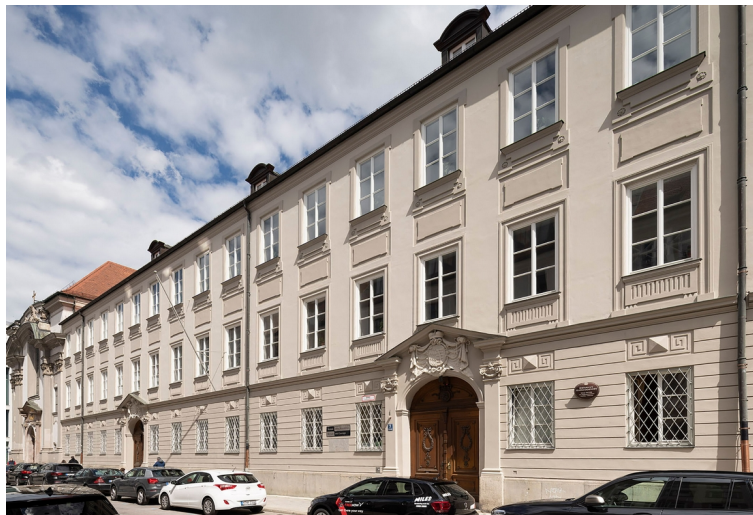
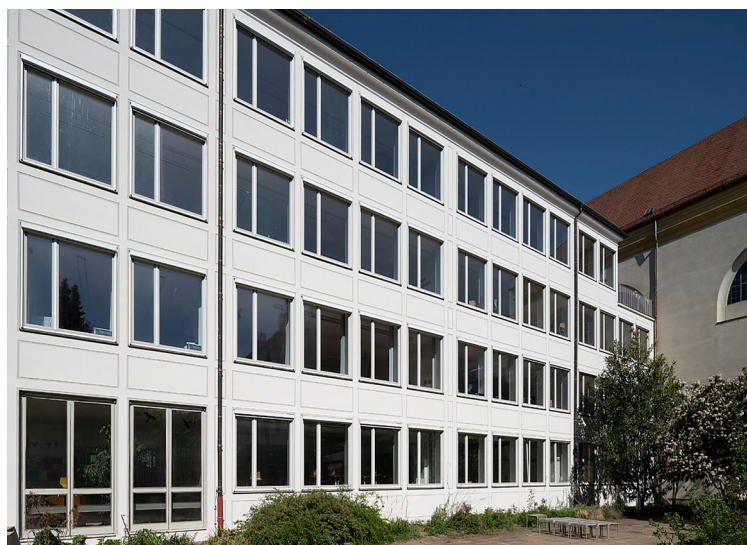
## 2. Damenstiftstr. 3 (Stadtbezirk 1)

Beim ehem. Damenstift, heute Sitz der Städtischen Salvator-Realschule für Mädchen, handelt es sich um einen langgestreckten, dreigeschossigen Bau mit reich gegliederter frühklassizistischer Putzfassade zur Straßenseite und einer modernen Fassade aus den 1960er Jahren zur Hofseite. Nach starken Zerstörungen im Zweiten Weltkrieg musste die historische Straßenfassade neu hinterbaut werden.

Sowohl die Qualität der Straßenfassade, als auch die Verschiedenartigkeit von Straßen- und Hoffassade brachten einen erheblichen Mehraufwand gegenüber üblichen Sanierungen mit sich. Die prägende zeitliche Leitschicht für das Gebäude ist die Wiederaufbauphase. Vor diesem Hintergrund wurde die Straßenfassade nach aufwendigen Putz- und Stuckausbesserungen in der Farbgebung der Wiederaufbauzeit mit zwei Steintönen neu gestrichen. Auch die Hoffassade erhielt nach Instandsetzung einen differenzierten Anstrich gemäß historischem Vorbild. Die bestehenden Holzfenster wurden fachgerecht repariert und hofseitig ein sehr dezenter Sonnenschutz angebracht.

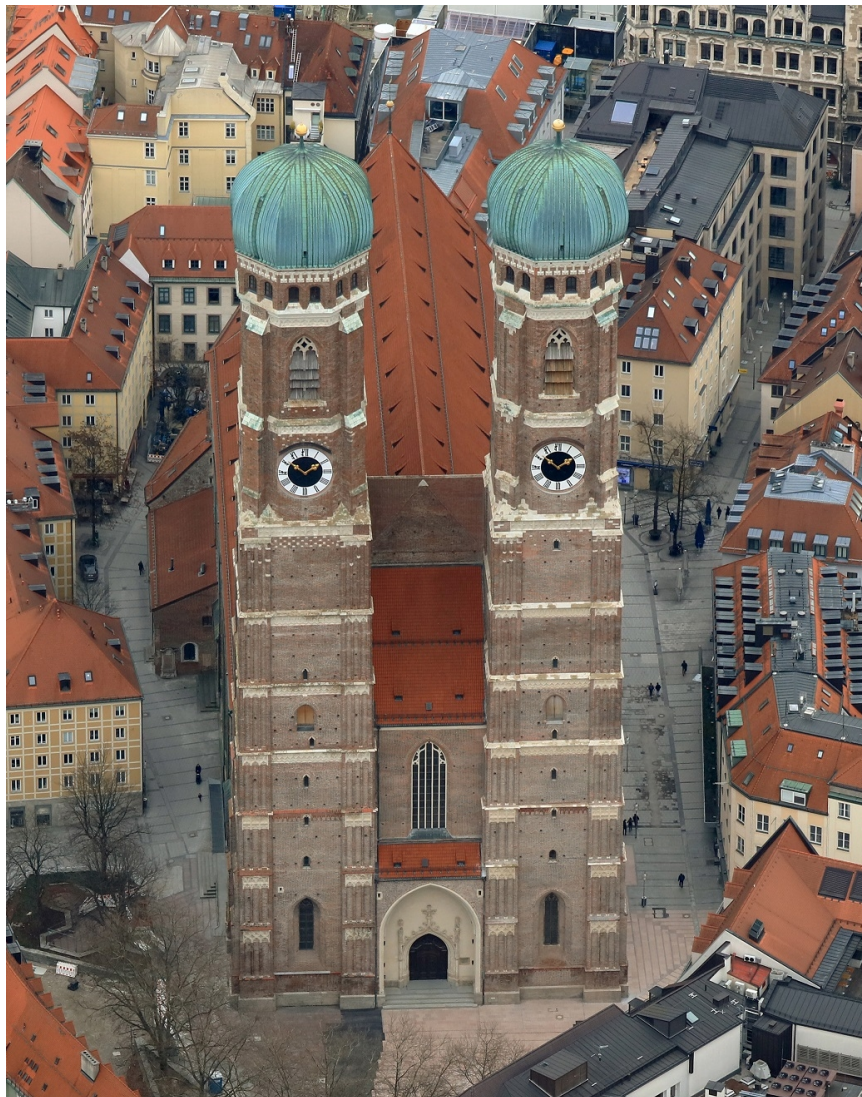
### 3. Frauenpl. 1 (Stadtbezirk 1)

Bei der Metropolitan- und Pfarrkirche Zu Unserer Lieben Frau sind die Instandsetzung der Westfassade mit Hauptportal, des Michaelsfensters, der Stufenanlage sowie der beiden Domtürme notwendig geworden.

Damit verbunden waren unterschiedlichste Schadensanalysen und die Entwicklung von verschiedensten Instandsetzungskonzepten. Von der Vielzahl der jeweils in höchster Qualität durchgeführten Maßnahmen seien hier nur einige exemplarisch genannt: die Reinigung des Sichtziegelmauerwerks verbunden mit dem Ausbau schadhafter Bauteile, der Ersatz dieser Teile oder die Reparatur beschädigter Elemente. So wurden etwa neue Ziegel, die für die Ausbesserung der Domtürme benötigt wurden, von Hand gefertigt und in das Fassadenbild eingepasst. Die Skulpturen der Vorhalle konnten restauriert und die Wandflächen mit einer Kalkfarbe neu gestrichen werden. Das Michaelsfenster erhielt neue Maßwerkstreben aus Terrakotta und eine Schutzverglasung.

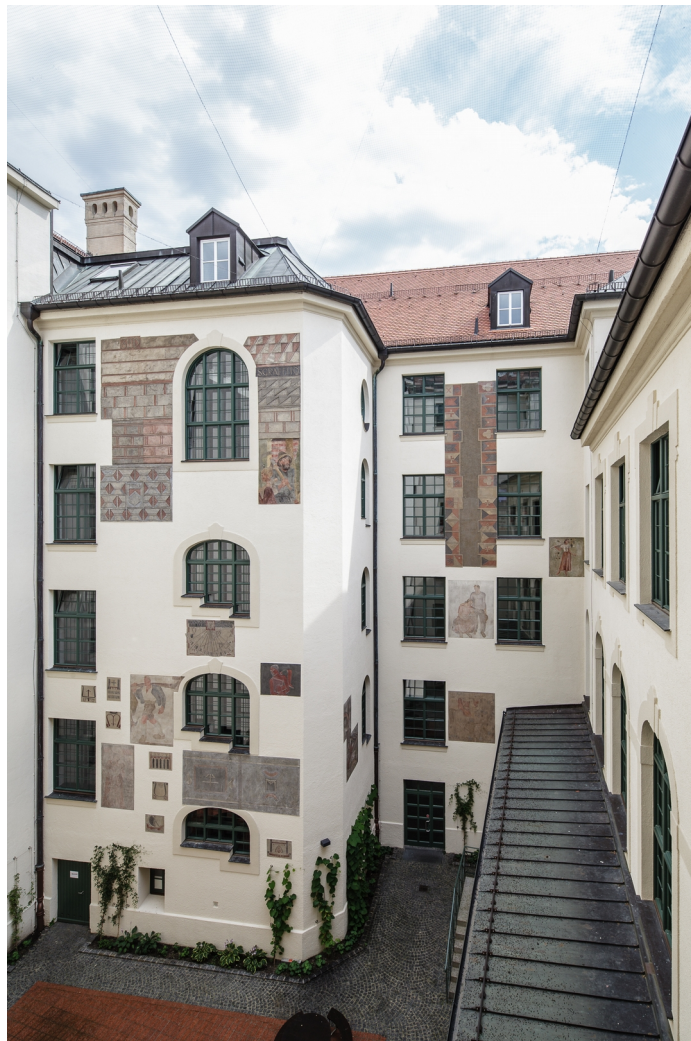
#### 4. Frauenstr. 19 (Stadtbezirk 1)

Gegenstand der hier gewürdigten Sanierung sind die Innenhoffassaden. Diese sind mit zahlreichen Wandbildern in verschiedenen Techniken versehen. Wahrscheinlich handelt es sich um Meister- oder Schülerarbeiten der ehemals im Gebäude befindlichen Handwerkerschule. Diese Wandbilder wurden fachgerecht konserviert und restauriert, so dass ihr Bestand auch für die Zukunft gesichert ist. Die historischen Kasten- und Verbundfenster konnten handwerklich repariert und durch 16 neue Verbundfenster ergänzt werden. Die Fassaden und Fenster wurden aufbauend auf Befunduntersuchungen neu gestrichen. Dabei erhielten die Fenster eine grüne anstelle der vorherigen weißen Fassung, was zu einer erheblichen optischen Aufwertung führte. Auch an eine Fassadenbegrünung an geeigneter Stelle wurde gedacht.
