## **Anhang: Bebilderte Würdigung der zur Prämierung vorgeschlagenen Fassaden**

### **Fassadenpreise 2021**

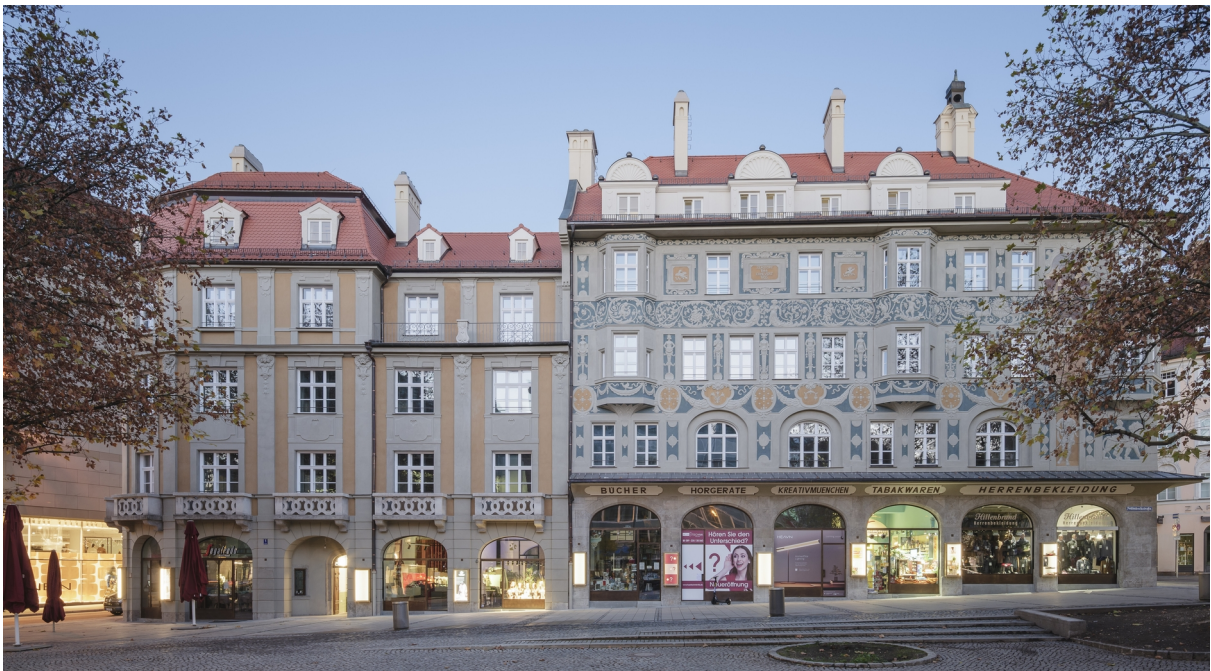
## 5. Sendlinger Str. 1, Rindermarkt 10, Rosental 1 (Stadtbezirk 1)

Im Rahmen der Gesamtanierung des Gebäudes standen auch das Dach und die Fassaden des Ruffini-Blocks im Fokus. Ein im Zweiten Weltkrieg zerstörter Dachaufsatz konnte dank guter historischer Fotos rekonstruiert werden. Im Erdgeschossbereich ließ die Bauherrin neue, sehr elegante und thermisch getrennte Stahlfensterelemente einbauen. Bei Begutachtung des Kastenfensterbestands der Obergeschosse konnte festgestellt werden, dass dessen Restlebensdauer länger ist, als es bei neuen Fenster zu erwarten gewesen wäre. Vor diesem Hintergrund wurden die Kastenfenster repariert und thermisch ertüchtigt. Die reich dekorierten Fassadenoberflächen wurden restauratorisch untersucht und danach teils nur gereinigt, teils lasierend neu gestrichen. Dabei wurden verschiedene Lasuren übereinander gelegt, was zu einer beeindruckenden Tiefenwirkung der Farbfassung führt.

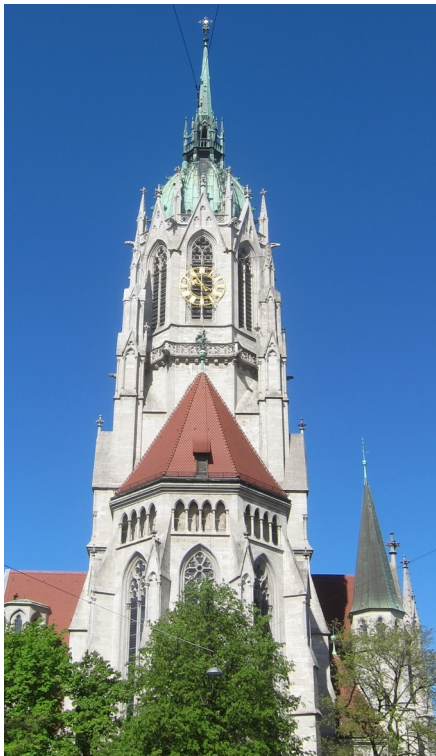
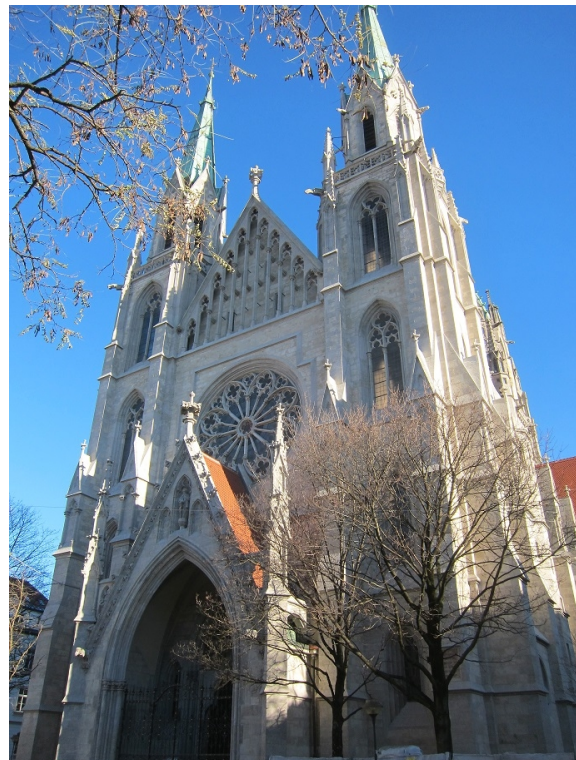
## 6. St.-Pauls-Pl. 11 (Stadtbezirk 2)

Die kath. Pfarrkirche St. Paul ist ein imposanter Kirchenbau im Ensemble „Wiesenviertel“. Als dreischiffige Basilika mit Doppelturmfassade von 1892 bis 1906 nach Plänen von Georg von Hauberrisser errichtet, erlitt das Bauwerk insbesondere im Zweiten Weltkrieg erhebliche Schäden. Wegen der Materialknappheit in der Nachkriegszeit konnte die Dachdeckung nicht ausreichend solide wiederhergestellt werden, um schwereren Stürmen standzuhalten. Wiederholte Schäden waren die Folge.

Im Zuge der umfangreichen Fassadensanierung wurde die Dachhaut dauerhaft gegen Sturmschäden durch die vollständige Neueindeckung des Langhauses mit sogenannten Kirchenbibern gesichert. Die neuen Biber sind dem nur in Teilbereichen noch vorhandenen Original in Form, Größe und vor allem Gewicht exakt nachempfunden. Im Bereich der Fassade wurden Schäden im Naturstein festgestellt, die unter Durchführung zusätzlicher Schutzmaßnahmen fachgerecht repariert wurden. Im Bereich der Westfassade erhielt die Figurengruppe nach der Reinigung wieder einen polychromen Anstrich. Während der insgesamt neun Bauabschnitte im Zeitraum von neun Jahren wurden alle Schäden behoben: Damit konnte die Substanz des Kirchenbaus für die nächsten Jahrzehnte nachhaltig gesichert werden.

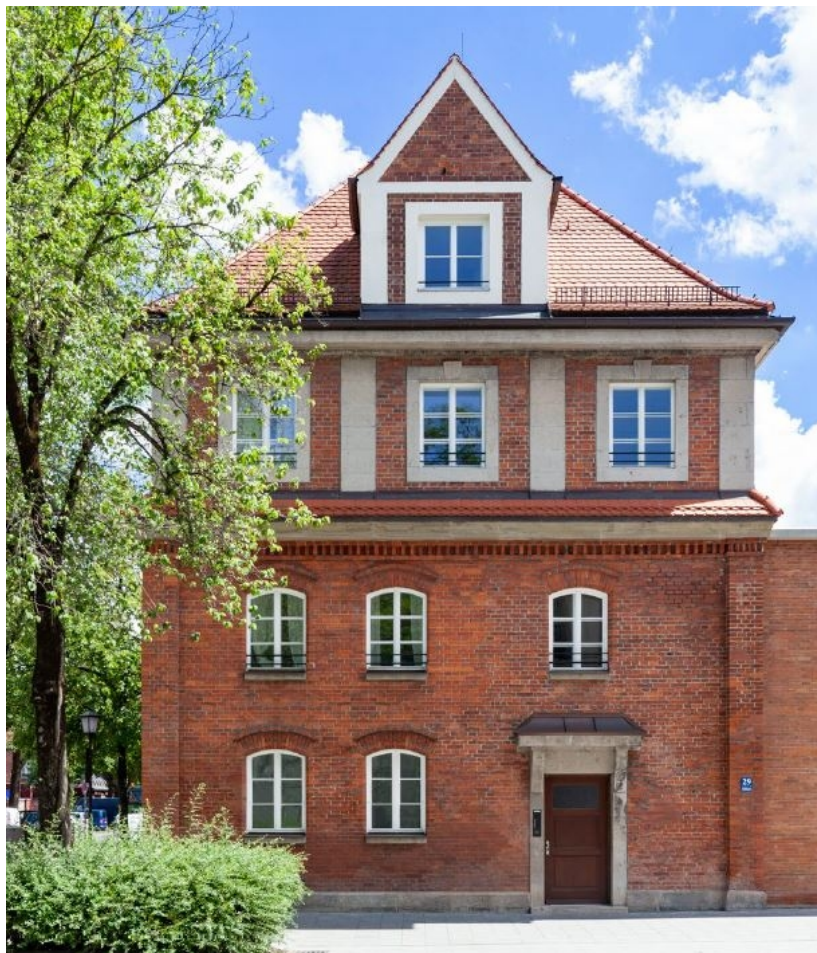
## 7. Zenettistr. 21 (mit ehem. Tumblingerstr. 27) (Stadtbezirk 2)

Längerer Leerstand und zurückhaltender Bauunterhalt haben an beiden Gebäuden ihre Spuren hinterlassen. Im Rahmen der Verlegung des Münchner Volkstheaters wurde zwischen 2017 und 2020 ein neuer Theaterbau errichtet. Hierbei galt es, die beiden denkmalgeschützten Gebäude zu erhalten und in den Funktionsablauf des Theaterbetriebes zu integrieren.

Die inneren Strukturen blieben erhalten, historische Fenster wurden saniert und ergänzt. Im Gebäude Zenettistr. 21 wurden alle Fenster als denkmalgerechte Kastenfenster neu gebaut. Mit Erneuerung der Dachdeckung und Sanierung der Backsteinfassaden wurden die Gebäude auf einen soliden technischen Stand gebracht.

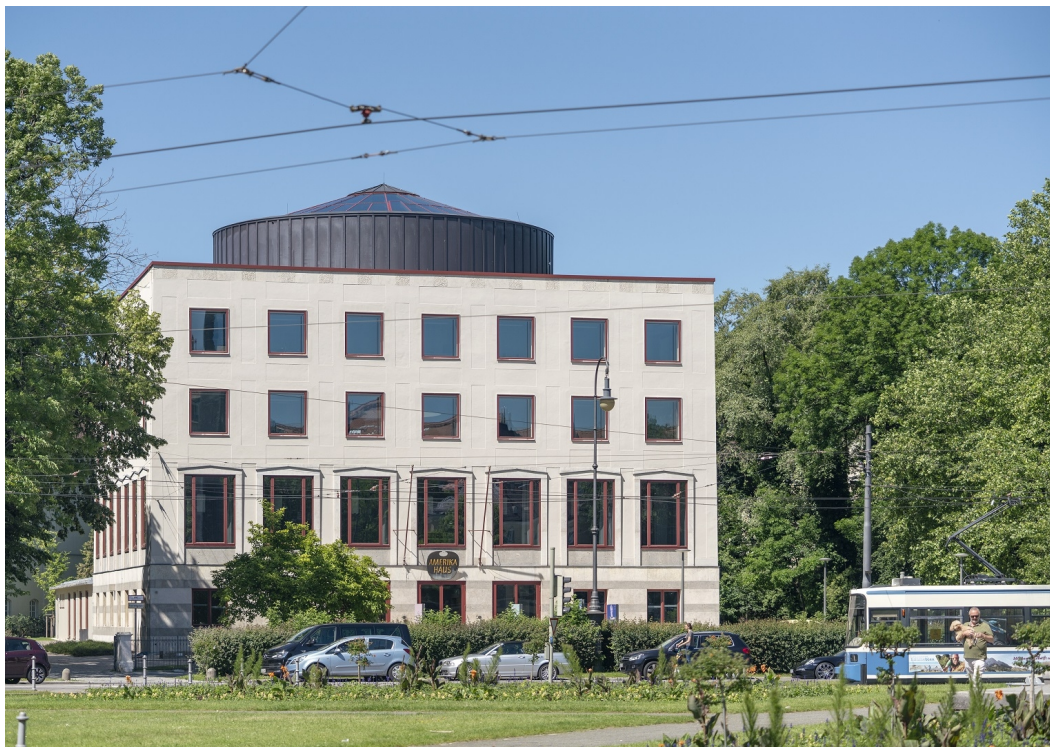
## 8. Karolinenpl. 3 (Stadtbezirk 3)

Mit der Gesamtanierung des Amerika-Hauses waren so viele Herausforderungen verbunden, dass sie hier nicht alle genannt werden können. Um das Gebäude energetisch zu verbessern, gleichzeitig aber das charakteristische Fassadenbild zu bewahren, wurde eine Innendämmung gewählt. Bei der Erneuerung der Fenster ist Wert darauf gelegt worden, dass ihre Charakteristika nicht verloren gehen. So wurden z. B. im 2. und 3. Obergeschoss neue Stahlwendefenster als Kastenkonstruktion eingebaut, die Natursteinbekleidungen an den Fassaden neu befestigt, die Putzflächen handwerklich ausgebessert und anschließend in der ursprünglichen Farbigkeit neu gestrichen. Auch die Außenanlagen konnten neu angelegt werden.

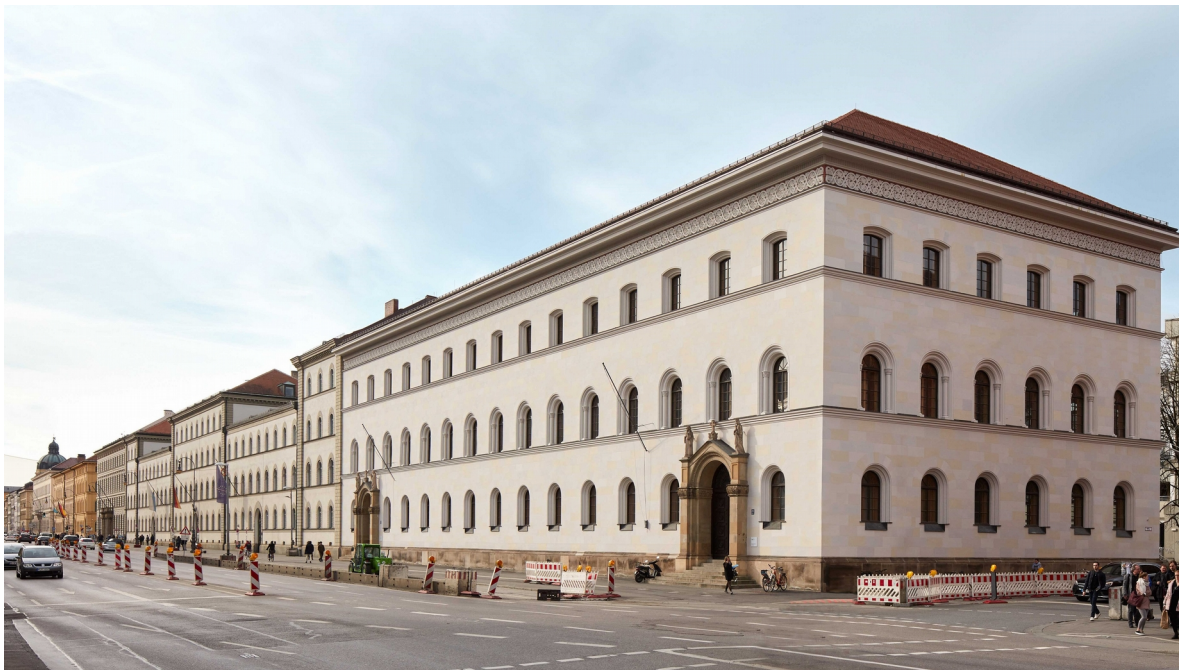
### 9. Ludwigstr. 25 (Stadtbezirk 3)

Im Rahmen der Neustrukturierung und Erweiterung des Bestandsgebäudes standen auch die Fassaden zur Sanierung an. Dabei konnten die Sandsteinportale und -plastiken fachgerecht restauriert, der Palmettenfries aus Gips vorsichtig ausgebessert und die Portaltüren aus Eichenholz schreinermäßig überarbeitet werden. Die Putzflächen erhielten eine sorgfältige Reinigung und Reparatur. Anschließend wurde eine Kalkschlämme aufgebracht und darauf die für die Ludwigstraße typische Quadermalerei in bester handwerklicher Qualität ausgeführt. Die bestehenden Fenster wurden durch sehr gut gestaltete neue Holzkastenfenster nach historischem Vorbild ersetzt. Diese erhielten einen dunkelbraunen Ölanstrich. Die Dachflächen konnten passend zum Gebäude mit naturroten Biberschwanzziegeln neu eingedeckt und die Verblechungen in Kupfer ausgeführt werden.

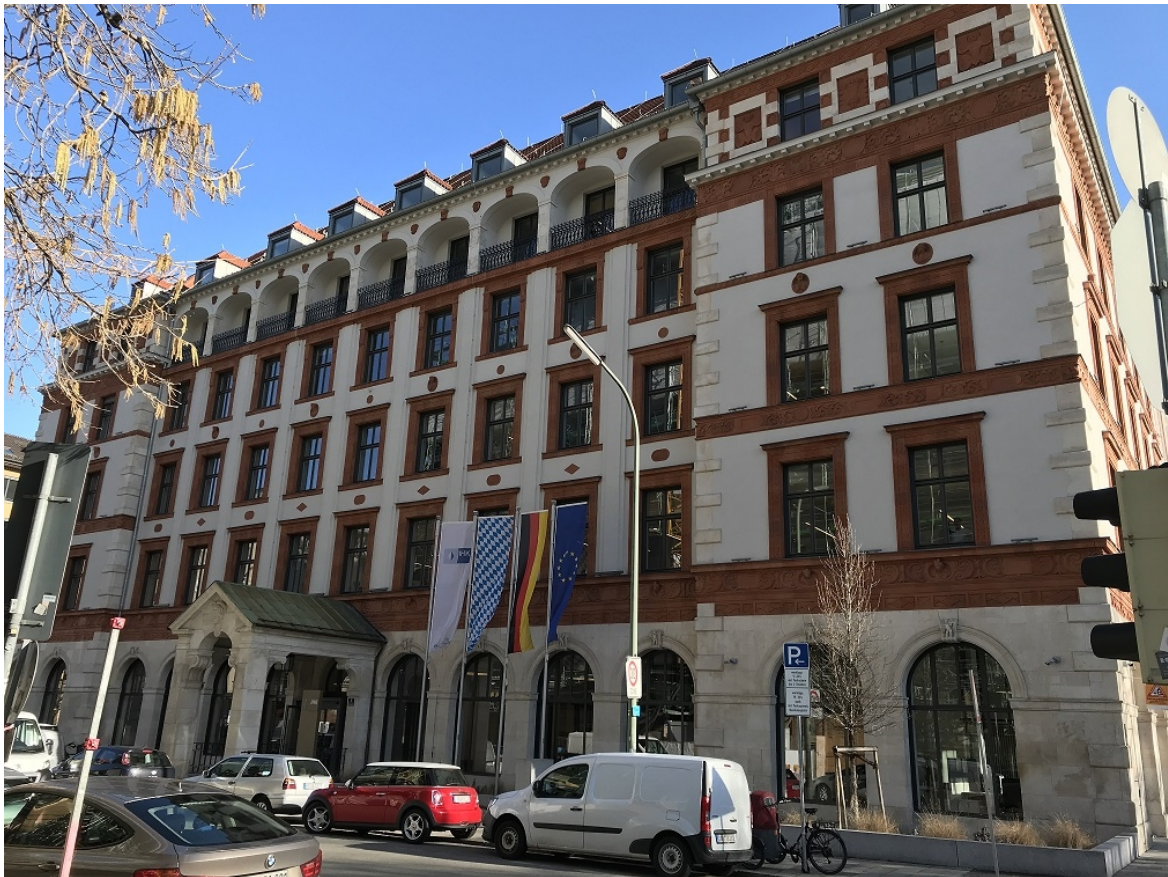
## 10. Max-Joseph-Str. 2 (Stadtbezirk 3)

Während der fast zehn Jahre dauernden Gesamtanierung des Gebäudes bildeten auch die Fassaden einen wesentlichen Bestandteil dieser Maßnahme. Markantestes Dekorelement der Fassade sind die Terrakottafriese von Franz Naager aus der Nymphenburger Porzellanmanufaktur. Diese wurden aufwendig restauriert. Auch die Putzschäden konnten ausgebessert werden. Die noch vorhandenen historischen Fenster und Türen wurden ebenfalls fachgerecht repariert und im Erdgeschoss neue, zum Gebäude passende Schaufenster eingebaut.

Besonders zu erwähnen ist der große Aufwand, der notwendig war, um die stark geschädigte Bausubstanz zu erhalten. Dies gelang in bester Art und Weise, so dass das Gebäude noch lange Zeit vom künstlerischen Schaffen seiner Erbauer\*innen zeugen kann.

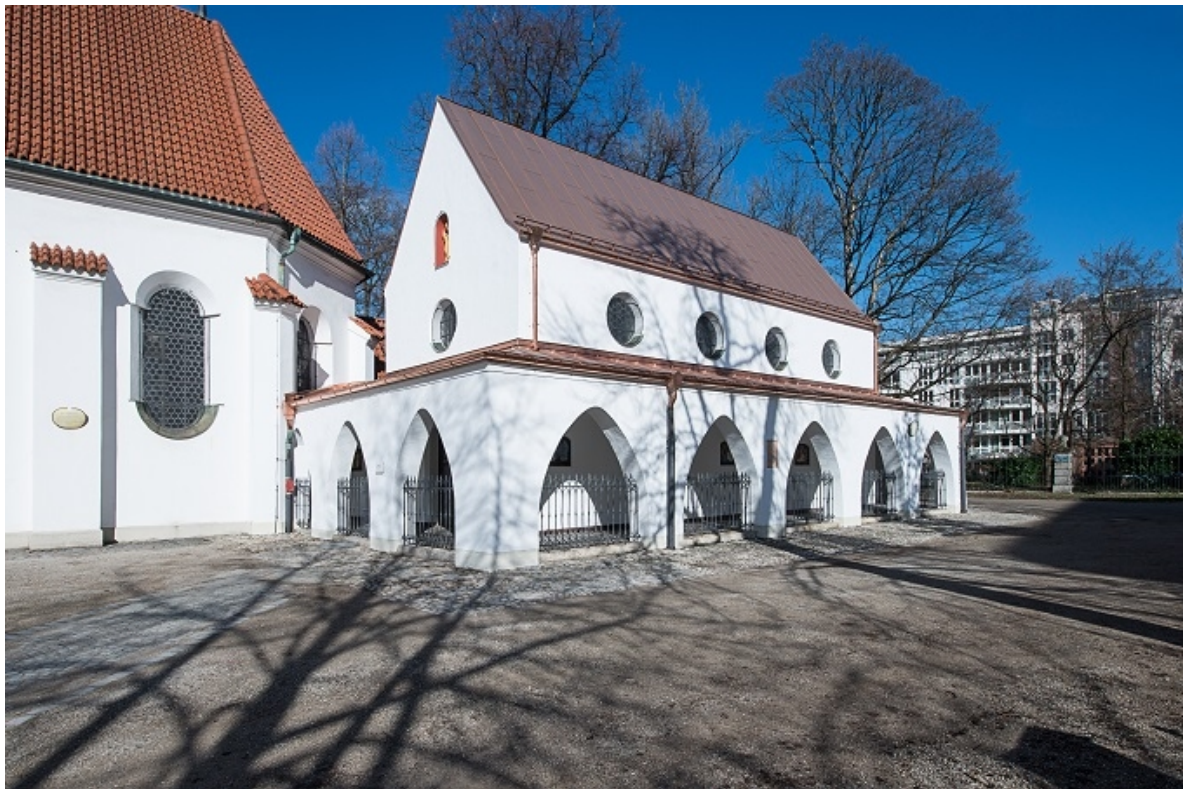
## 11. Innere Wiener Str. 3 (Stadtbezirk 5)

In die Gesamtinstandsetzung der Kapelle wurde auch die Gebäudehülle miteinbezogen. Auf die Fassaden war in der Vergangenheit eine Dispersionsfarbe angebracht worden, die sich nachteilig auf den Verputz auswirkte. Diese konnte glücklicherweise entfernt und durch einen mineralischen Anstrich ersetzt werden. Die Dachflächen erhielten passend zum Gebäude eine neue Eindeckung aus Kupferblech. Als Verlegeart wurde eine Spiegeldeckung gewählt, wodurch eine stimmige Strukturierung der Dachflächen erreicht wurde. Sämtliche Spenglerarbeiten erfolgten sehr feingliedrig, was wesentlich zum gelungenen Erscheinungsbild der Kapelle beiträgt.

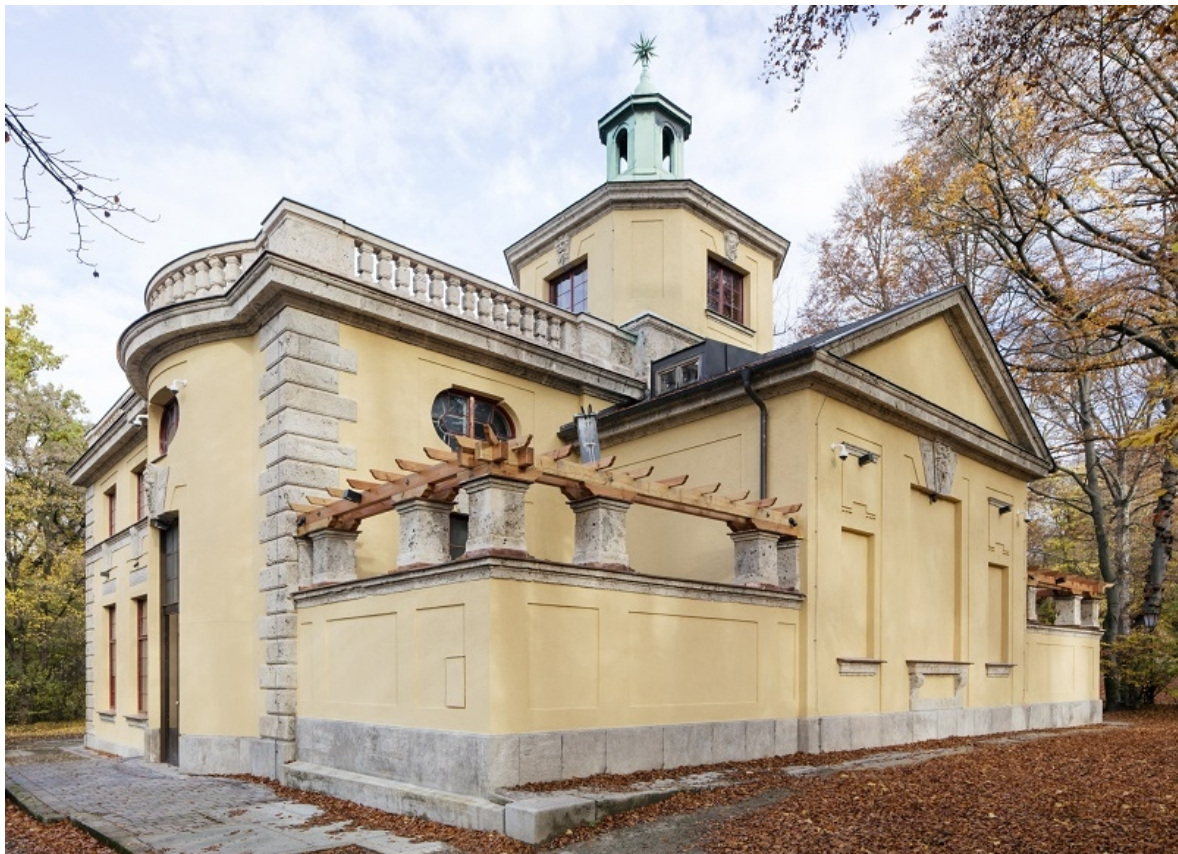
## 12. Max-Planck-Str. 2 (Stadtbezirk 5)

Im Laufe der vergangenen Jahre wurden die Fassaden des Maximilianswerks immer wieder mit Graffiti bemalt – zudem erlitt der Putz Schaden durch Feuchtigkeitsaufnahme. Die Schäden waren so gravierend, dass der Fassadenputz bis auf einer Höhe von etwa drei Metern abgenommen werden musste. Der neue Putz wurde der ursprünglichen Struktur so gut angepasst, dass an den Fassaden keine Übergänge zwischen Neu- und Altputzen sichtbar wird. Die Natursteinbauteile wurden gereinigt. Die historischen Fenster wurden fachgerecht repariert und nach Befund in einem Branton neu gestrichen. Die Fassaden erhielten einen für die neubarocke Architektur in München typischen ockerfarbigen Anstrich.

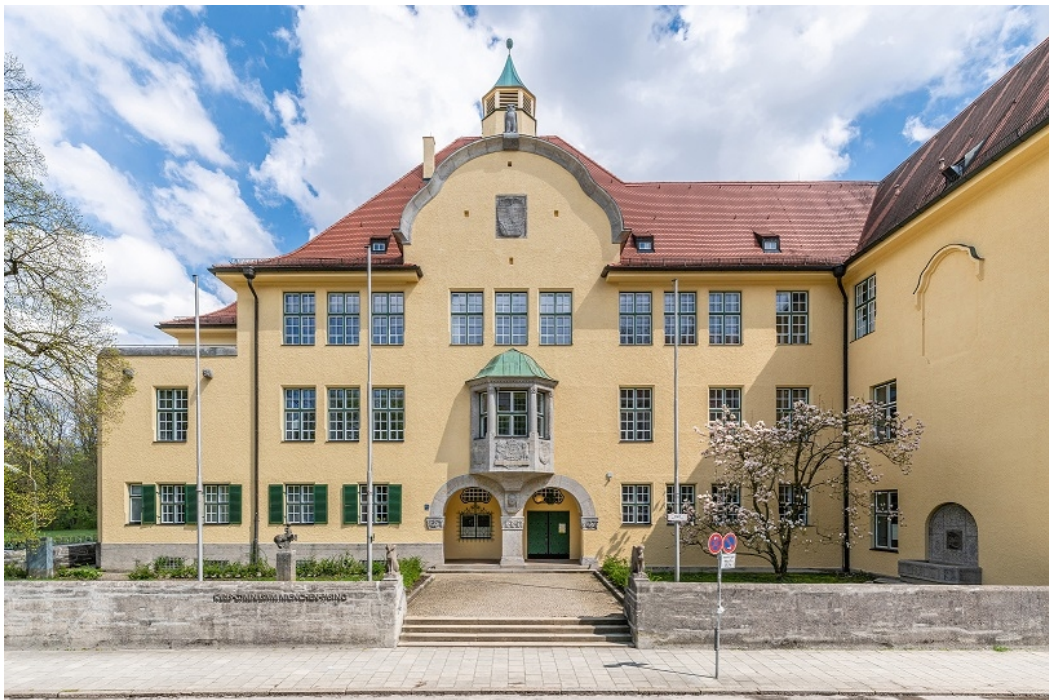
### 13. Am Stadtpark 21 (Stadtbezirk 21)

Beim Karlsgymnasium München-Pasing handelt es sich um einen zwei- und dreigeschossigen Walmdachbau auf hakenförmigem Grundriss im Reformstil, der 1909-10 von Josef Lang errichtet wurde. Hier fanden im Zuge einer umfangreichen Sanierungsmaßnahme aufwendige Instandsetzungsarbeiten statt.
