**Instandsetzung der Gebäude in der Baubergerstr.
4-6 und Dachauer Str. 401-403 (GWG)**

Sitzungsvorlage Nr. 20-26 / V 12021

Dokumentation zu Baumängel, Defizite im Brandschutz und Planungsfehler in der Baubergerstraße 4, 4a, 6, 6a – Stand 05.07.2023

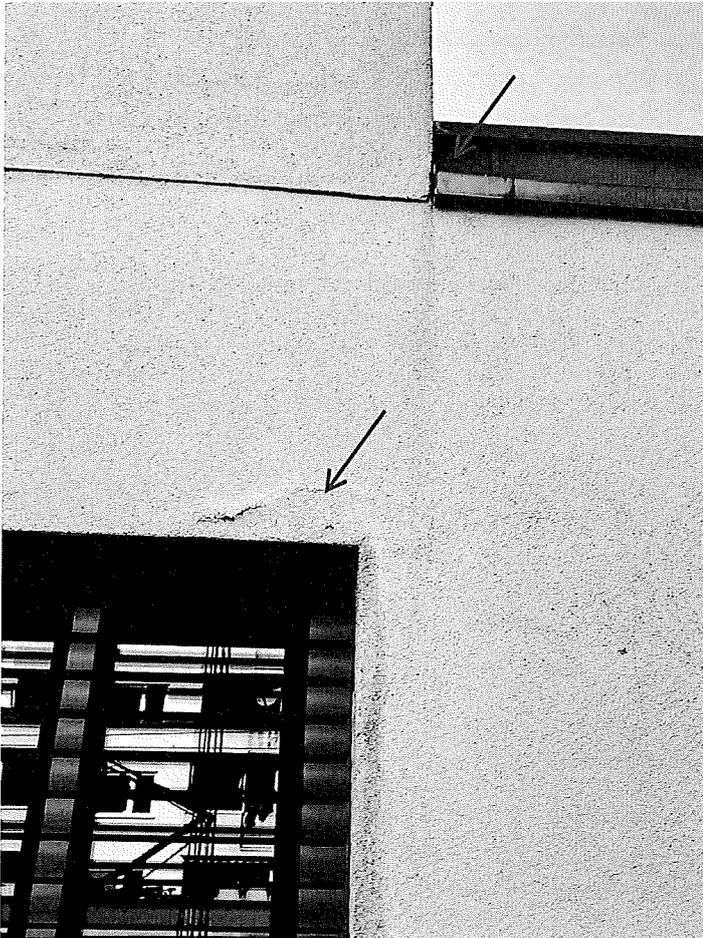
Feuchteschaden:

In der Fassade Nordostseite zeichnet sich über dem Fenster im EG ein Feuchteschaden ab. Der Putz über dem Wärmedämmverbundsystem blättert ab und der Dämmstoff ist durchfeuchtet.

Der Feuchteschaden zeigt sich direkt unterhalb des Flachdachanschlusses. Die Dichtigkeit des Flachdaches und deren Anschlüsse sollten überprüft werden.

Für die Planung von Kindergärten und anderen Häusern für Kinder in der Landeshauptstadt München werden die Bayerische Bauordnung sowie Vorgaben und Planungsrichtlinien des Referates für Bildung und Sport (RBS) zu Grunde gelegt. In diesen Bestimmungen sind spezifische Angaben zur Raumbelichtung enthalten. Die Planung wurde mit dem Referat für Bildung und Sport durchgeführt und entsprechend umgesetzt. Weder die Nutzer noch das Referat für Bildung und Sport haben Beanstandungen hinsichtlich unzureichender Beleuchtung vorgebracht. Eine Ergänzung durch Oberlichter ist nicht vorgesehen. Die Flachdachabdichtung wird derzeit durch die GWG München überarbeitet.

Eine Erneuerung der Flachdachabdichtung in Kombination mit zusätzlichen Oberlichtern (siehe Anlage Seite 4) wird beantragt.

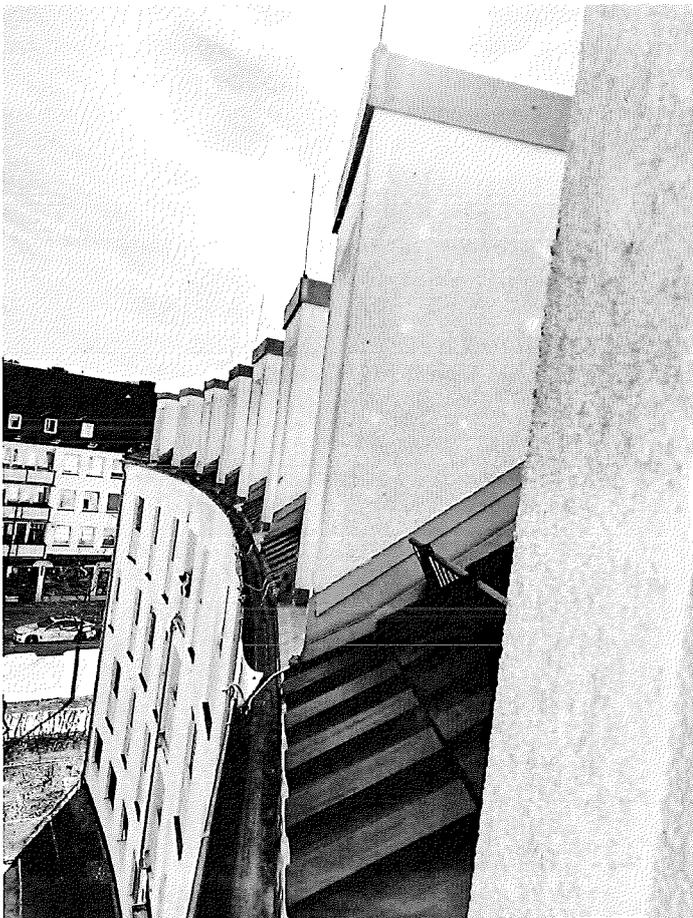
Verschmutzung Gauben und Fassade

Die verputzten Gauben – ehemals weiß getüncht – sind bereits nach wenigen Jahren stark verschmutzt.

Die Verschmutzung und der Algenbefall an den Gauben ist großflächig vorhanden.

Auch die restliche Fassade ist stark verschmutzt.

Alle von der GWG München identifizierten Mängel werden von der technischen Bestandsbewirtschaftung erfasst, überprüft und je nach Dringlichkeit behoben. Sowohl im Rahmen der kontinuierlichen Instandhaltung als auch während der regelmäßigen Verkehrssicherungsbegehungen wurden bisher keine Mängel festgestellt.

Eine Überarbeitung der Fassade wird beantragt.

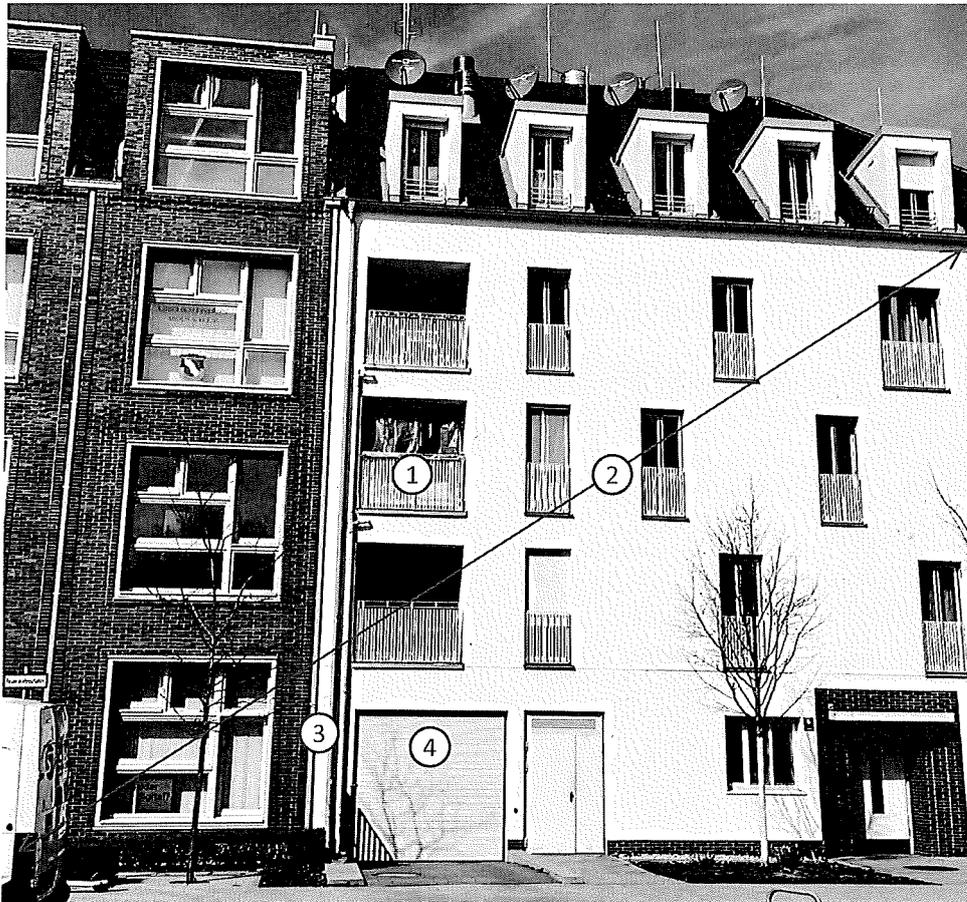
Brandlast Fassade Südost

Bei der Gebäudeplanung wird ein Brandschutzplaner einbezogen, dessen Vorgaben umgesetzt werden. Es zeigt sich kein Planungsfehler. Der Vollwärmeschutz wurde gemäß den Richtlinien des Ökokatalogs der Landeshauptstadt München realisiert. Es handelt sich laut Planung nicht um Polystyrolschaum, sondern um Mineralwolle.

- ① Brandlast durch Planen (brennend abtropfend)
- ② flächig angebrachte Vollwärmeschutz aus brennbarem Polystyrolschaum ③ auch über die Brandabschnitte ④ und über der Tiefgaragenausfahrt

Eine Überprüfung des vorbeugenden Brandschutzes wird beantragt.

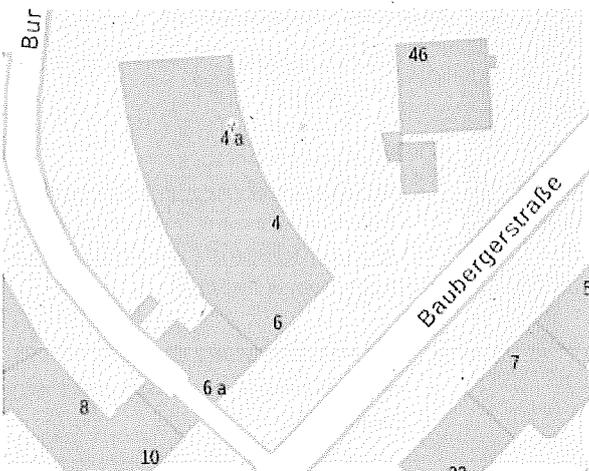
Unzulängliche Belichtung und Belüftung in der Kindertagesstätte in der Bauburgerstraße 4 bis 6:

Die Grundfläche des Kindergartens mit circa 19 x 80 m ist zu groß. Eine ausreichende natürliche Belichtung und Belüftung der Räume ist nicht mehr möglich. Zahlreiche Aufenthaltsräume sind auf künstliche Beleuchtung angewiesen.

Eine Ergänzung von zusätzlichen Oberlichtern zur Belichtung und Belüftung wird beantragt.

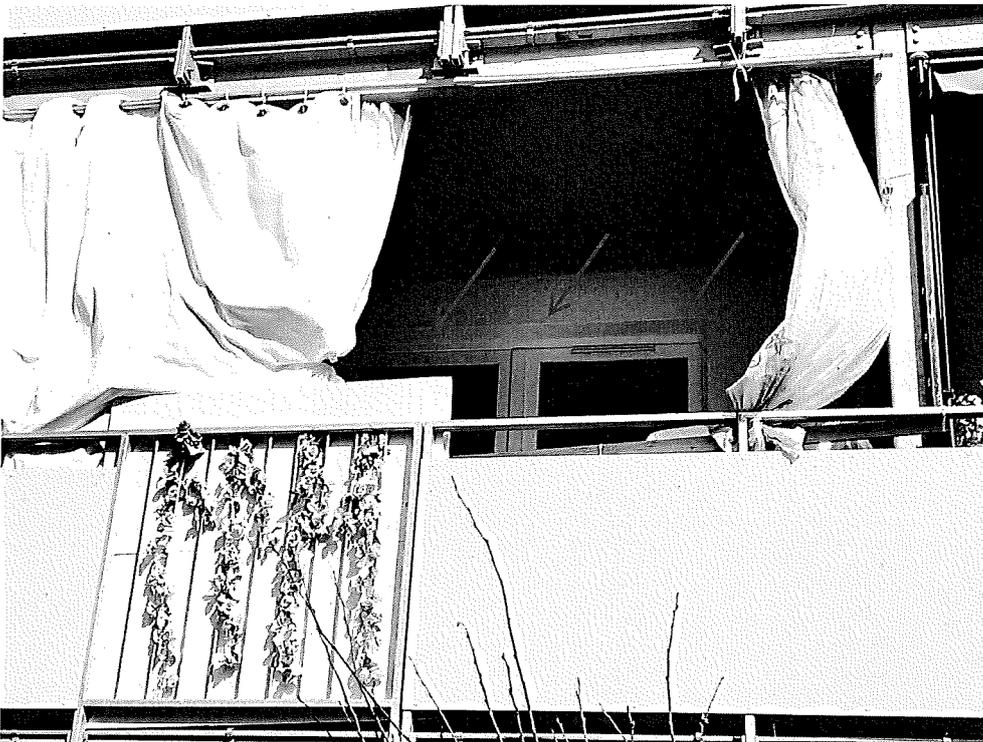
Anlage Seite 5

Der erforderliche vorgeschriebene sommerliche Wärmeschutz für Wohn- und Aufenthaltsräume wurde ordnungsgemäß umgesetzt. Dies erfolgte gemäß dem Nachweis der Energieeinsparverordnung (EnEV) von 2016, der eine Verglasung mit einem g-Wert von 0,5 vorschreibt. Die tatsächlich installierte Verglasung mit einem g-Wert zwischen 0,35 und 0,4 übertrifft diese Anforderung bereits. Der als „Vorhang“ dargestellte Element ist Teil der Balkonmöblierung der Mieter und nicht als eigenständiger Wärmeschutzmechanismus zu verstehen. Der Brandschutz wurde gemäß den Richtlinien des Brandschutzplaners umgesetzt und erfüllt alle festgelegten Anforderungen. Die Balkonbrüstungen bestehen aus phenolharzgebundenen Holzwerkstoffplatten.

Wohngebäude der GWG in der Dachauer Straße 401 bis 403: Auf Rollläden oder außenliegenden Sonnenschutz wurde verzichtet. Statt dessen gibt es auch hier eine zu hohe Brandlast durch brennend abtropfende Kunststofffolien, Balkonverkleidungen aus Kunststoff und Wärmedämmverbundsystem aus Polystyrol. Ein Nachrüsten der Fenster mit außenliegendem Sonnenschutz und eine Überprüfung des vorbeugenden Brandschutzes wird beantragt.

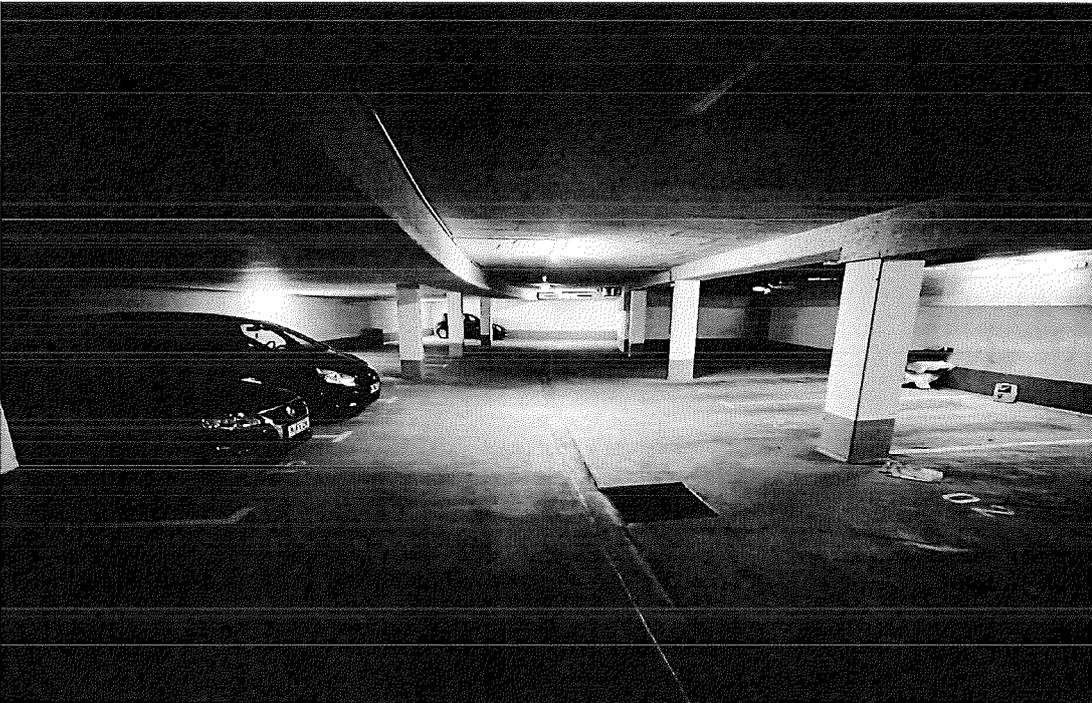
Die Leerstandssituation in der Garage resultiert nicht aus einem Planungsfehler, sondern ist vielmehr darauf zurückzuführen, dass die städtischen Wohnungsbaugesellschaften, genauso wie andere Bauträger, den Stellplatzschlüssel der Landeshauptstadt München beachten müssen. In diesem Zusammenhang wurden die erforderlichen Stellplätze für den geförderten Wohnungsbau realisiert und eine Überfüllung würde förderrechtliche Konsequenzen nach sich ziehen, was gegenwärtig nicht der Fall ist.

In der Gebäudeplanung wird ein Brandschutzplaner konsultiert, dessen Auflagen sorgfältig umgesetzt werden. Es gibt keine Anzeichen für einen Planungsfehler im Hinblick auf den Brandschutz. Die Ausführung des Baus entspricht den Vorgaben des vorbeugenden Brandschutzes sowie den Anforderungen der Baugenehmigung. Die Notwendigkeit einer Sprinkleranlage besteht nicht.

Tiefgarage in der Bauberger Straße 4 bis 6: Die Tiefgarage ist nahezu leer. Sowohl Wochentags als auch am Wochenende war die Tiefgarage zu weniger als 20% belegt. Offensichtlich müsste beim kostengedämpften Wohnungsbau der Stellplatzschlüssel noch weiter reduziert werden. **Ein Planungsfehler liegt vor. Der weitere Bau von Klima- und Grundwasser-schädlichen Tiefgaragen soll überprüft werden.** Die Tiefgaragen besitzt keine Sprinkleranlage. **Eine Überprüfung des vorbeugenden Brandschutzes wird beantragt.**
