**FW/ÖDP-Fraktion des Bezirksausschusses 11  
für den Stadtbezirk Milbertshofen – Am Hart**

**Sitzung des BA 11 am 15.05.2024**

**Antrag**

**Serpentinenweg Olympiaberg: Hangrutsch durch standortgerechte Bepflanzung stoppen**

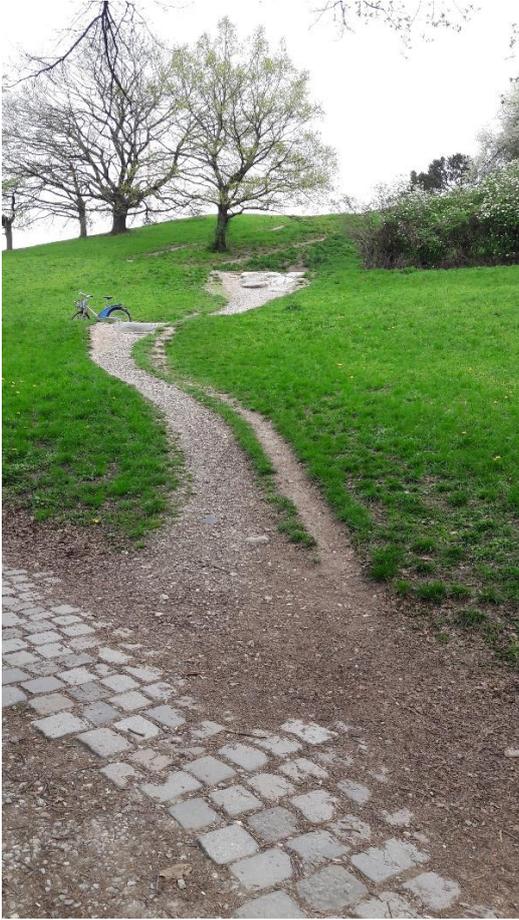
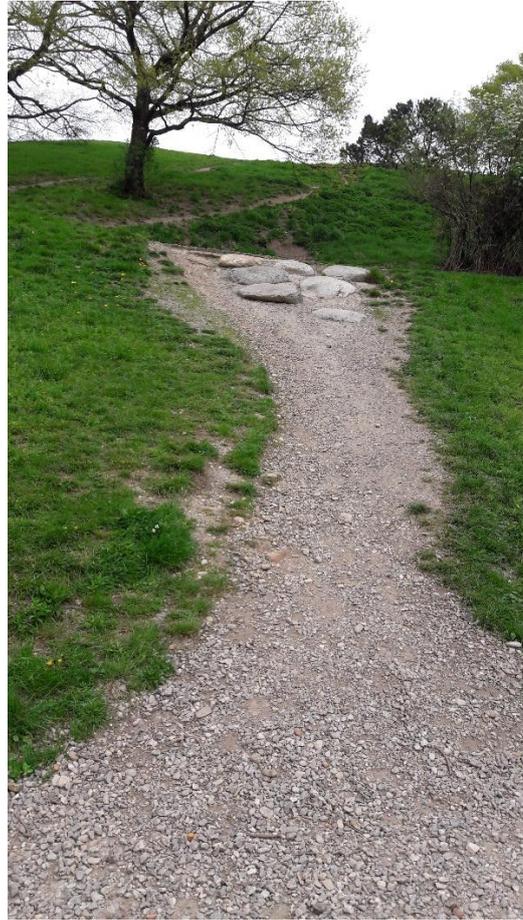
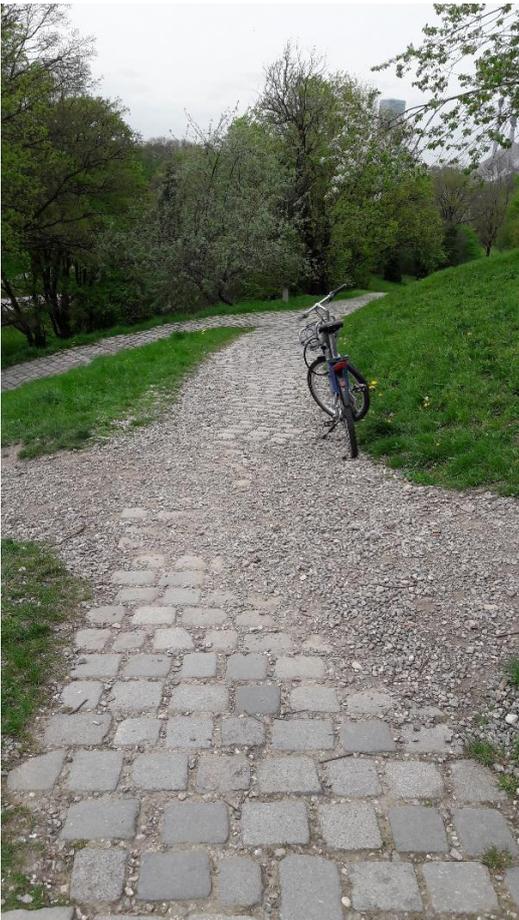
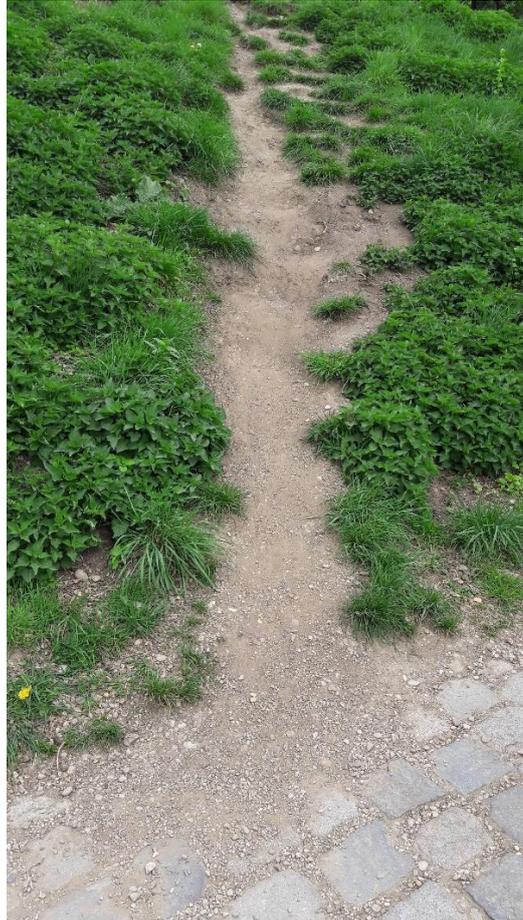
Viele Jahre lang verlief der Serpentinweg zwischen dichten, den Hang stabilisierenden Gehölzpflanzungen. Diese wurden jedoch vor einigen Jahren zu einem erheblichen Teil gerodet und durch standortbedingt teils nur büschelweise wachsendes Gras ersetzt. Seitdem zeigen sich am Hang zunehmend massive Erosionserscheinungen (s. Fotos anbei).

*Fotos:  
Sehr stark  
erodierende  
Trampelpfade  
mit Ver-  
schüttungen  
des regulären  
Fußweges.*

Durch Wiederherstellung einer wegbegleitenden durchgängigen standortgerechten Gehölzpflanzung könnte die Erosion nachhaltig, ökologisch vorteilhaft sowie ohne die Kosten eines technischen Verbaus gestoppt werden. Bei Integration von Heckenrosen und anderen dornigen Gewächsen in die Bepflanzung würde sich vermutlich auch das die Erosion stark beschleunigende Problem der Trampelpfade schnell und nachhaltig auf natürliche Weise lösen.

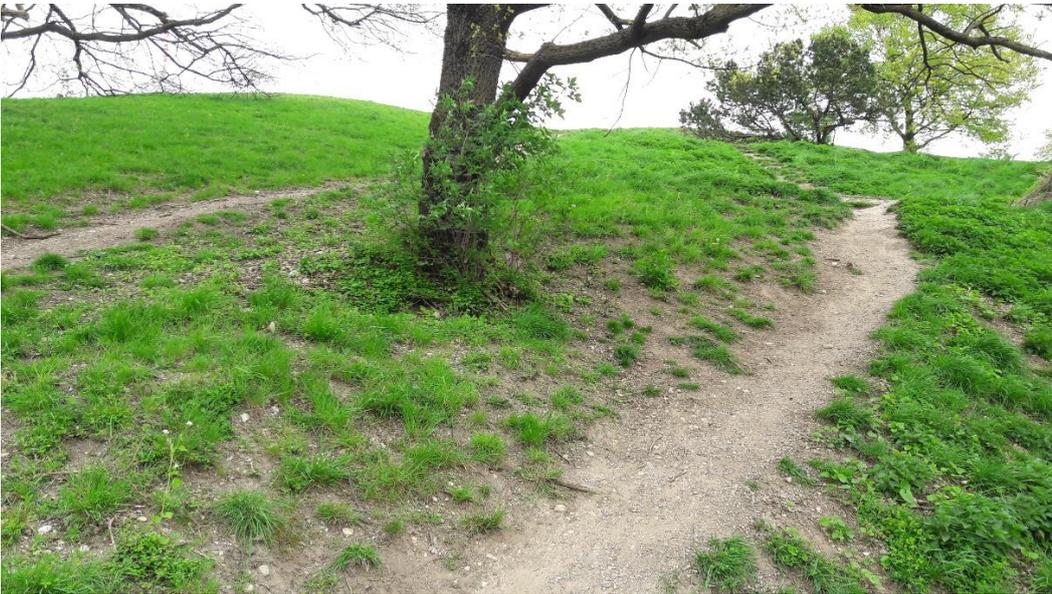
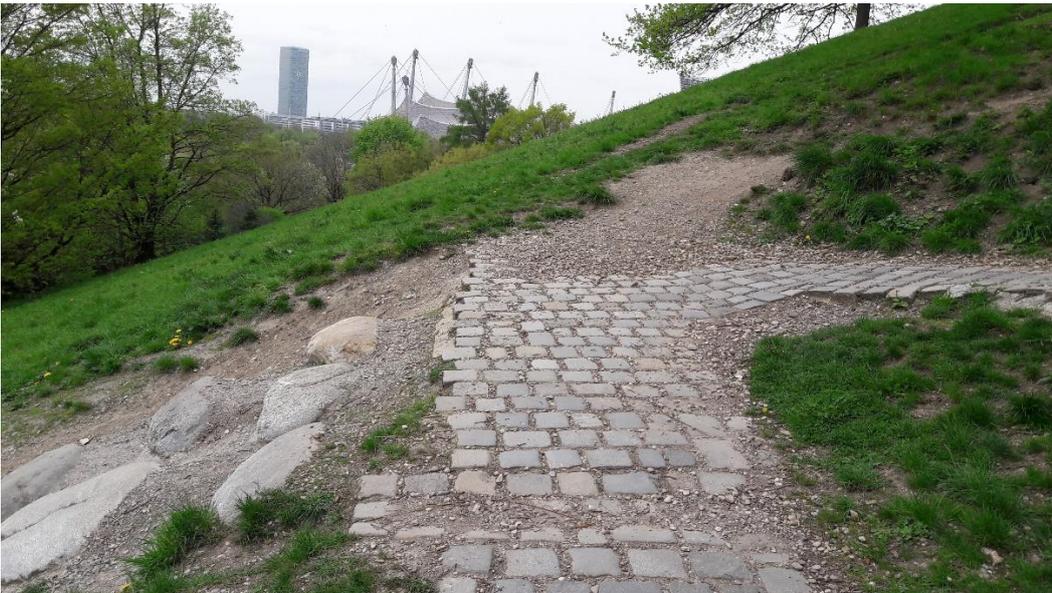
Selbst an zwei Stellen angebrachte „Lawinenschutzverbauung“ mit großen Findlingen stoppt die Erosion nicht nachhaltig. Auch geraten Pflastersteine, des erst vor drei Jahren aufwändig erneuerten Weges, schon wieder in Schiefelage und drohen herauszubrechen.

*Foto:  
Wenig  
erfolgreicher  
und optisch  
fragwürdiger  
Verbau mit  
großen  
Findlingen.*

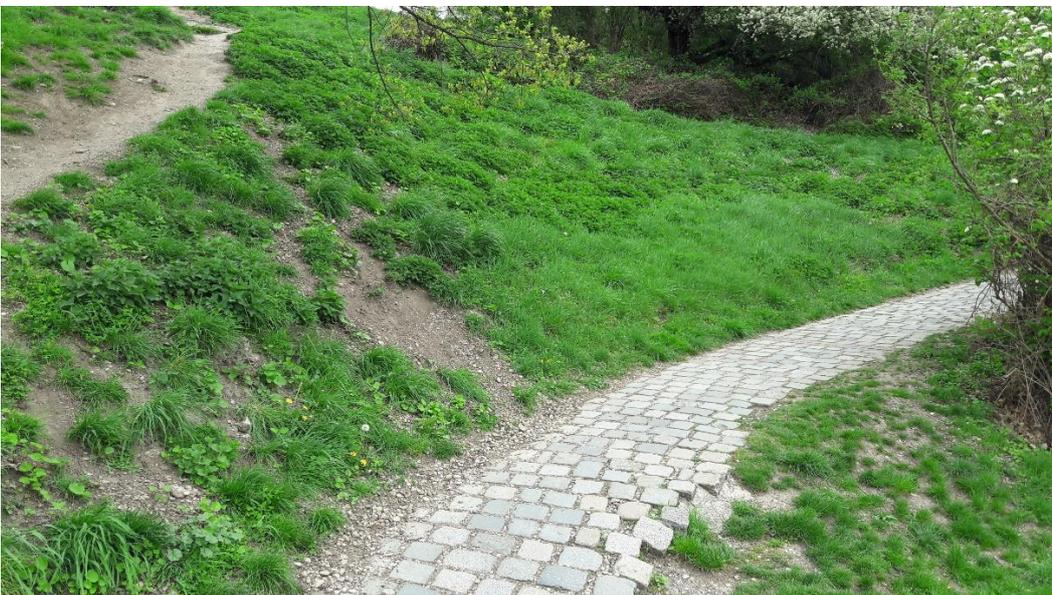
*Foto:  
Sich aus dem  
Weg lösende,  
erst vor drei  
Jahren neu  
verlegte  
Pflastersteine.*

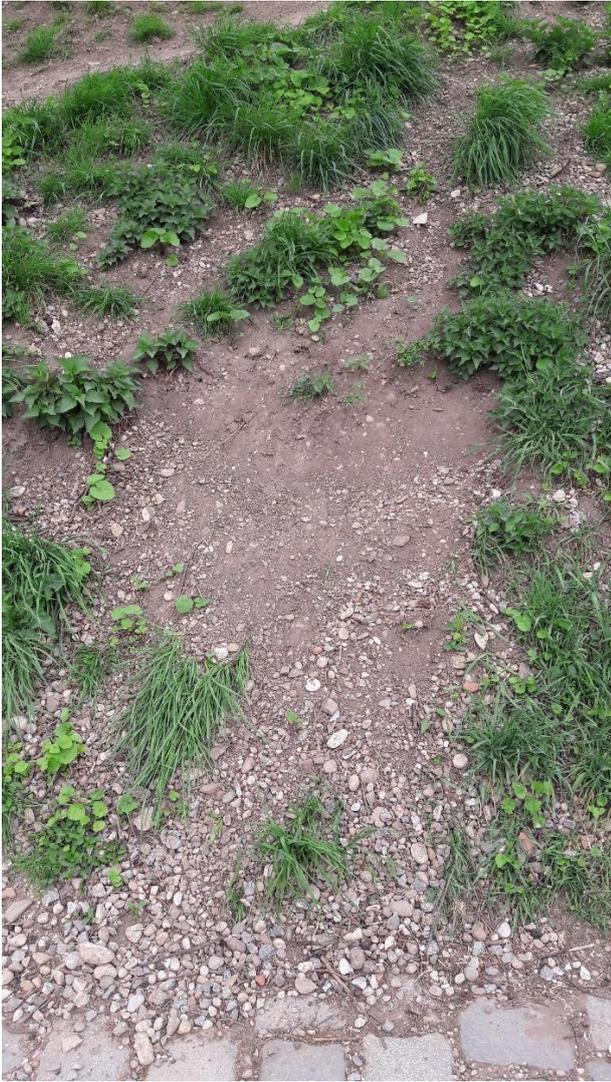
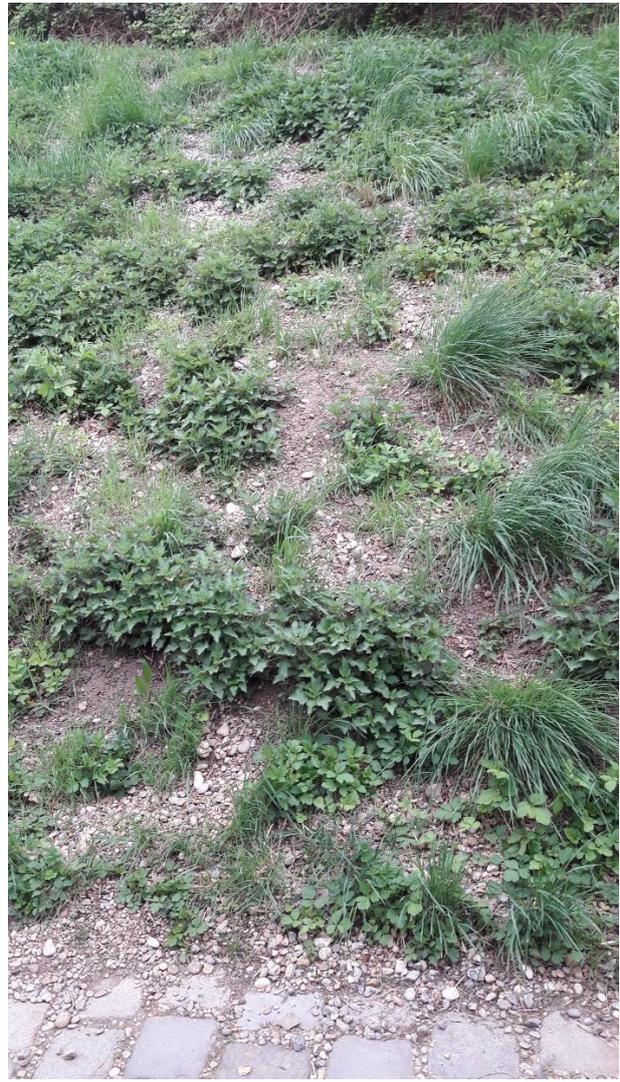
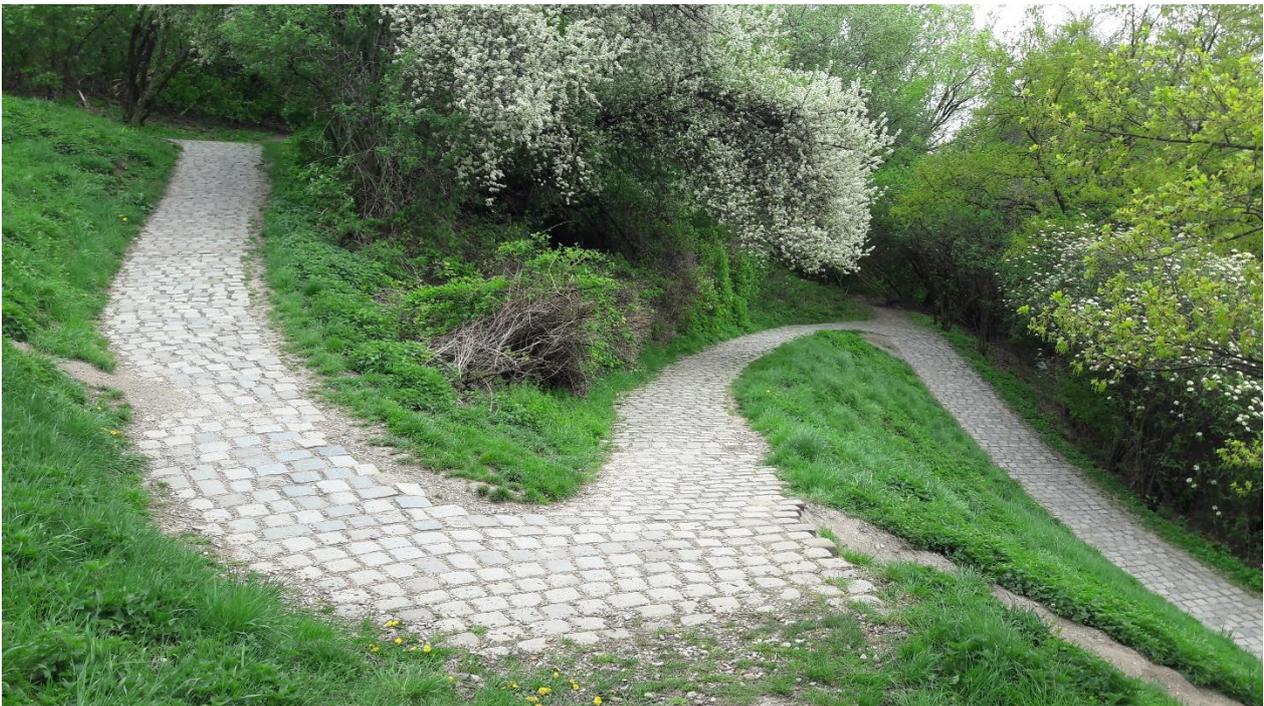
Oben: Stark erodierender Grasbewuchs. Unten: Durch Gehölzbewuchs erosionsfreie Bereiche.
