Der BA möge beschließen:

Öffnung und Reparatur der Wege hinunterführend, am Gutshof Menterschwaige vom Isarhochufer Hoher Weg zur Isar.

**CSU Fraktion
im BA 18
Untergiesing-
Harlaching**

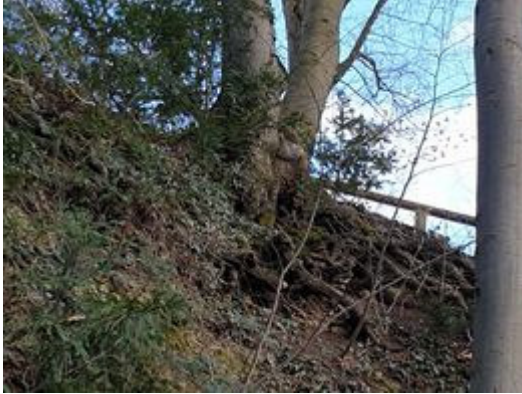
Die Hauptgefährdung sind an genannter Stelle wohl nicht Felsstürze, sondern eine Baumfällung einer Buche (s.Foto u.), deren Wurzelwerk mittels Umflechten eines Felsvorsprung sowohl sich selbst stabilisierte, als auch überhängendes Gesteinsmaterial.

Wenn ein solcher Baum geschnitten oder gefällt wird, verfault nicht nur langsam der Reststamm, sondern auch das Wurzelwerk. Die Folge ist, dass diese morschen Wurzeln den Felsvorsprung nicht mehr halten können und das Material gesamt die Böschung hinunterkracht.

In der Höhe, des Gutshofes Menterschwaige liegen also nicht die oben beschriebenen Gegebenheiten vor. Vielmehr sind hier einige wenige Bäume mit ihrem besonderen Wurzelwerk verantwortlich, sowohl für deren eigene Absturz-Sicherheit, als auch für die umschlungenen Felsvorsprünge, welche ansonsten abzurutschen könnten.

Abb.1: mittig Wuzelnetz der Buche unterhalb der Mengerschwaige und Abb.2: weiteres Beispiel zur Stabilität an einem Seeufer

Vorschlag: Bevor eine kostspielige Maßnahme jeglicher Art beschlossen wird, sollte eine zeitnahe Ortsbegehung die jetzige Gegebenheit erneut beurteilen und bei Restzweifel sollten auch hier ein oder zwei Probebohrungen durchgeführt werden, wie einst beim Anna Kircherl.
